# KARTLEGGING AV SINKAVRENNING FRA KUNSTGRESSBANER VANNOMRÅDE LEIRA-NITELVA

Kartlegging av sinkavrenning fra Ellingsrudåsen  
idrettspark, Kurlandsparken, Slettmoen, Granlybanen,  
Nannestad Sentralidrettsanlegg og Frogner stadion.

**Dato: 08.01.2021**

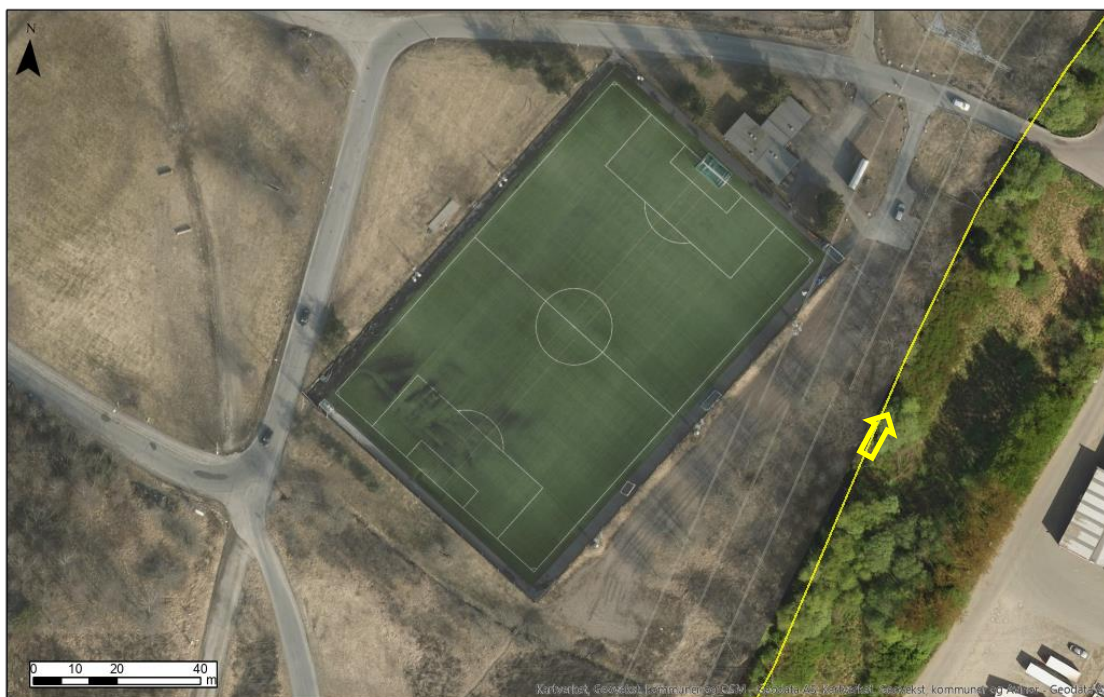
Ved befaring ble det observert noe granulater utenfor banen. Størst omfang av granulater ble observert på den gruslagte plassen sør-øst for banen. Mengden her må allikevel kunne betegnes som begrenset. Det ble ikke observert granulater i grøntarealer, i forlengelse av den gruslagte plassen, ut mot elva.

Ellers ble det observert noe granulater i forbindelse med utganger ved banen og mindre mengder langs ballnettet som henger i ytterkant av asfaltkanten rundt banen.

Figur 2: Flyfoto fra Ellingsrudåsen idrettspark. Gruslagt område sørøst for banen har blitt utvidet etter at flyfotoet er tatt. Gul linje viser til Ellingsrudelva, pil viser strømningsretning. Kartgrunnlag: Statens kartverk, Geovekst og Oslo og Lørenskog kommune.

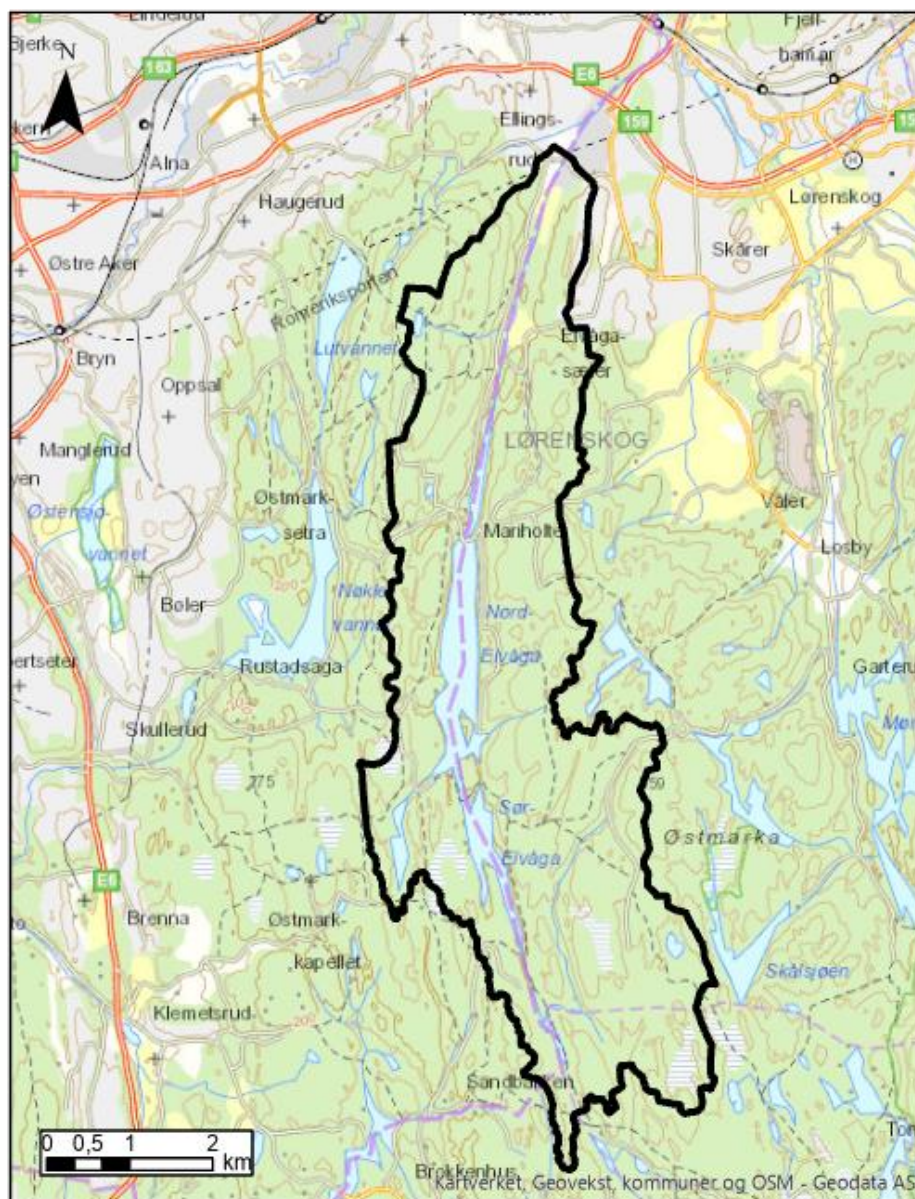
Ellingsrudelva er en mindre elv med kalkulert middelvannføring på ca. 0,5 m<sup>3</sup>/s og en alminnelig lavvannføring på 36 l/s. Middelflom er kalkulert til ca. 4,2 m<sup>3</sup>/s. Vannføring er kalkulert fra kjørebru ved nordenden av banen. Nedbørsfeltet fra dette punktet er målt til 25,9 km<sup>2</sup> (Figur 3). Hele 85 % av arealet er kartlagt som skog, men 12 % er myr og sjø. Noen få prosent er urbanisert og landbruk, hvor disse arealene er nærmest banen.

Figur 3: Nedbørsfelt for Ellingsrubekken v/Ellingsrudåsidrettspark, hentet fra nevina.nve.no. Kartgrunnlag: Statens kartverk, Geovekst og Oslo og Lørenskog kommune.

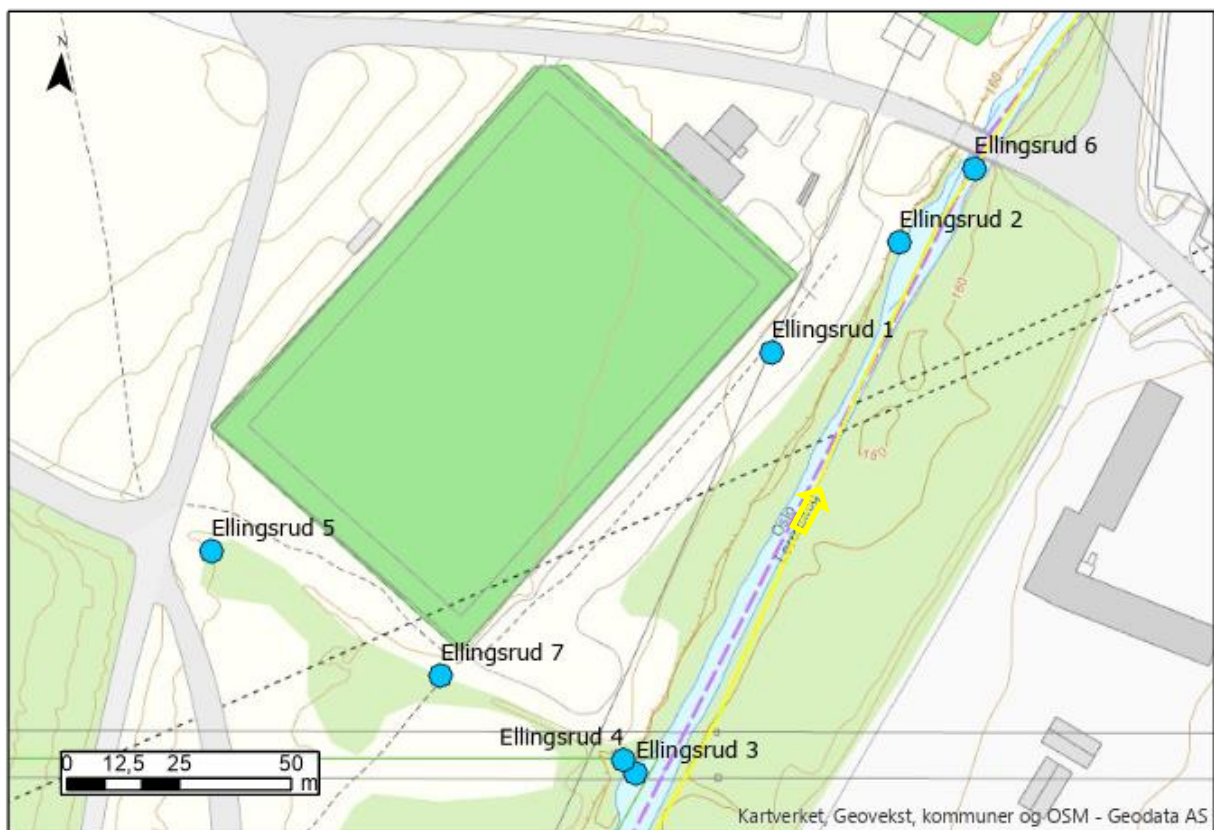
Figur 4: Plassering av prøvepunkter ved Ellingsrud. Kartgrunnlag: Statens kartverk, Geovekst og Oslo og Lørenskog kommune.

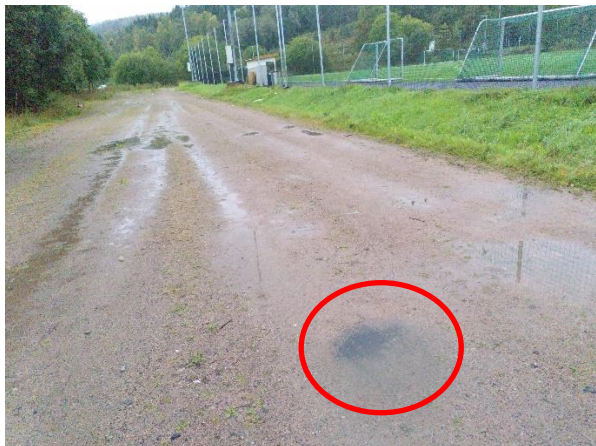
Bilde 1: Gruslagt plass sør-øst for kunstgressbanen. Prøvepunkt Ellingsrud 1 er ved vanndam vist med rød sirkel. Bildet er fra prøvetakingsrunde 1, 23.6.2020

Høye konsentrasjoner ved Ellingsrud 1 skyldes med stor sannsynlighet utlekking av sink fra granulatene. Mengden vann vil dog begrense seg til den aktuelle nedbøren som faller på dette arealet. Mye av vannet antas å infiltrere i grunnen, og kun en mindre del ved mye nedbør antas å renne direkte ut mot resipienten. Noe av sinken antas derfor å holdes igjen i jordmassene før vannet når resipienten.

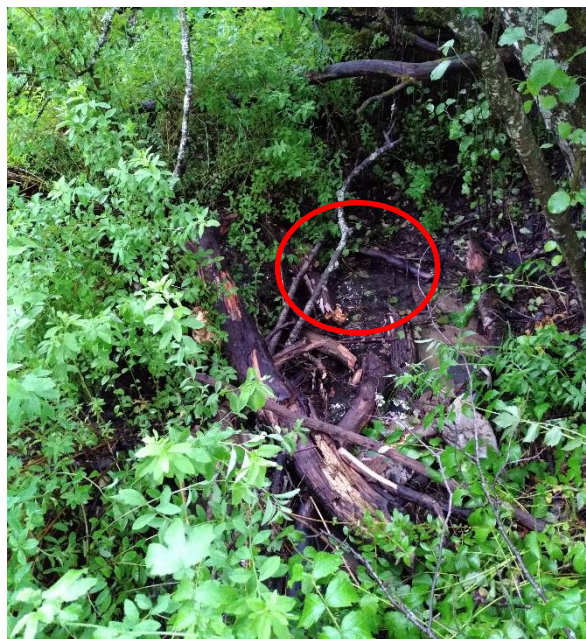
Bilde 2: Prøvepunkt Ellingsrud 2 (rød sirkel), tatt ved grøntarealer ned mot elvebredden (mellom elv og gruslagt plass.). Bildet er fra prøvetakingsrunde 1, 23.6.2020

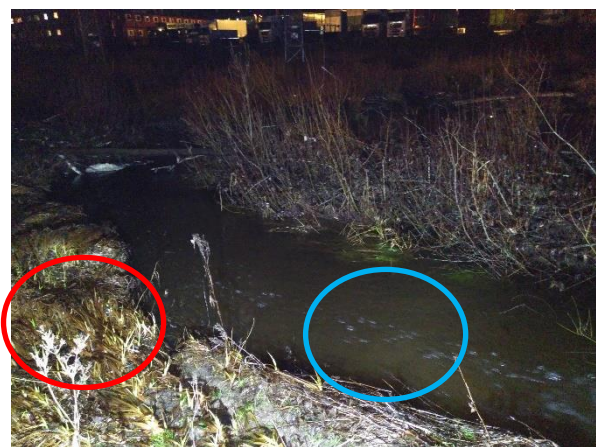
Bilde 3: Prøvepunkt Ellingsrud 3 (rød sirkel) – nedstrøms grøft og Ellingsrud 4 (blå sirkel) – oppstrøms elv. Bildet er fra prøvetakingsrunde 5, 16.11.2020

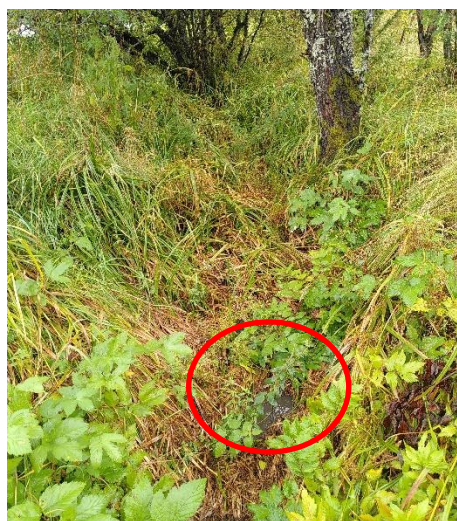
Bilde 4: Prøvepunkt Ellingsrud 5 (rød sirkel) – oppstrøms grøft. Bildet er fra prøvetakingsrunde 1, 23.6.2020

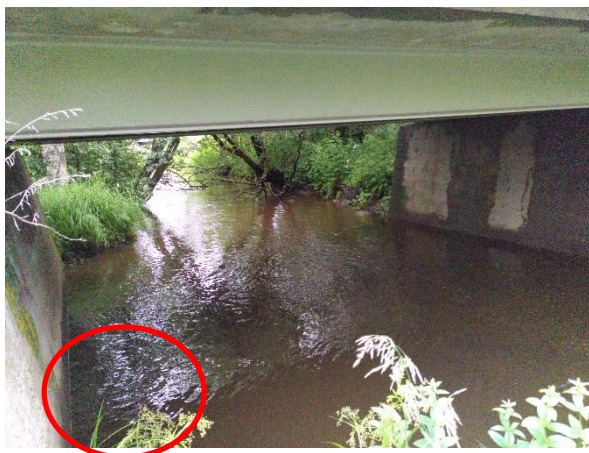
Bilde 5: Prøvepunkt Ellingsrud 6 (rød sirkel) – Nedstrøms elv, tatt ved veibru. Bildet er fra prøvetakingsrunde 1, 23.6.2020

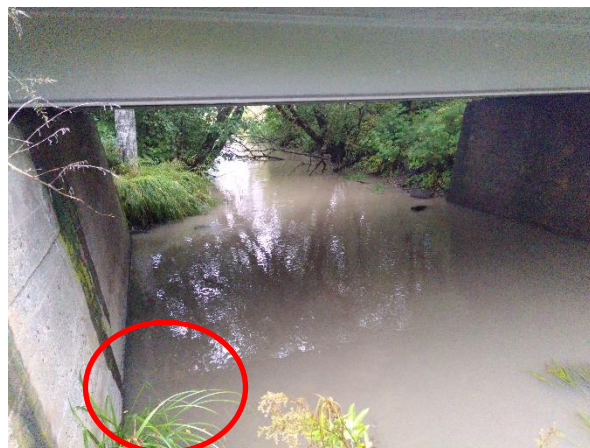
Bilde 6: Prøvepunkt Ellingsrud 6 (rød sirkel) – Nedstrøms elv, tatt ved veibru. Bildet er fra prøvetakingsrunde 3, 28.9.2020

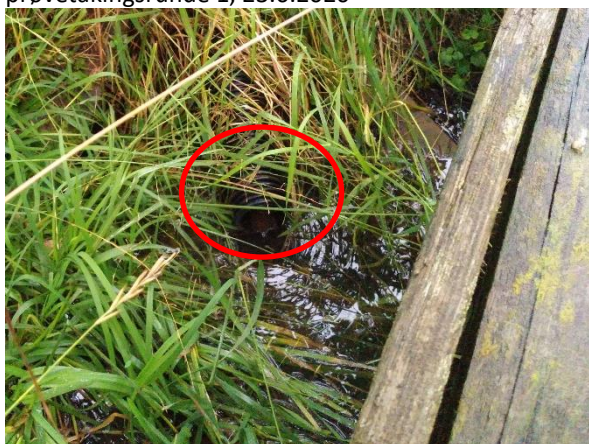
Bilde 7: Prøvetakingspunkt Ellingsrud 7 (rød sirkel), utløp av overvannsrør med retning fra kunstgressbanen. Bildet er fra prøvetakingsrunde 2, 14.9.2020

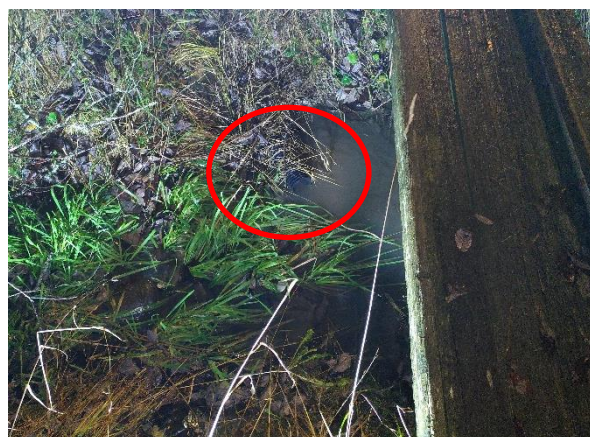
Bilde 8: Prøvetakingspunkt Ellingsrud 7 (rød sirkel), utløp av overvannsrør med retning fra kunstgressbanen. Utløpet ligger under vann. Bildet er fra prøvetakingsrunde 5, 16.11.2020

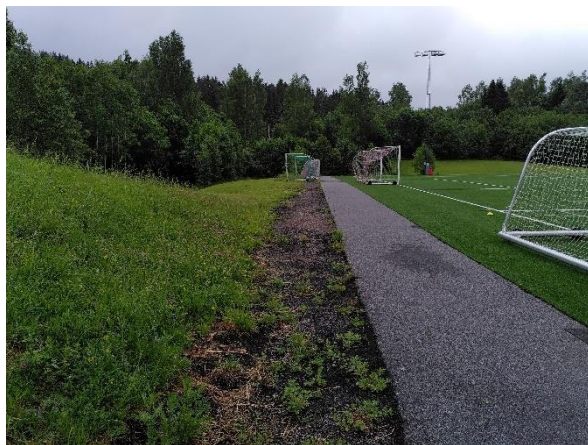
Bilde 10: Granulater ved grøntarealer ved den østre kortsiden av banen. Bildet er fra prøvetakingsrunde 1, 23.6.2020

Som diskutert over anslås selve spredningen av granulatene å være ett større miljøproblem enn utlekking fra disse. Diffus utlekking via overvann som er i kontakt med granulater rundt banen vil først og fremst hindres ved å fjerne granulatene.

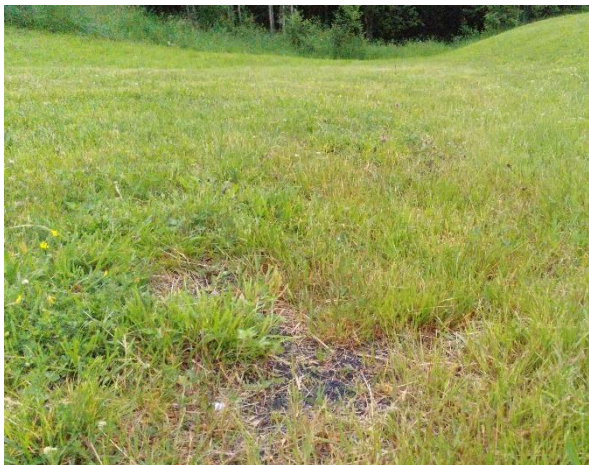
Bilde 11: Granulater ved grøntarealer ned mot Sandbekken, øst for banen. Bildet er fra prøvetakingsrunde 1, 23.6.2020

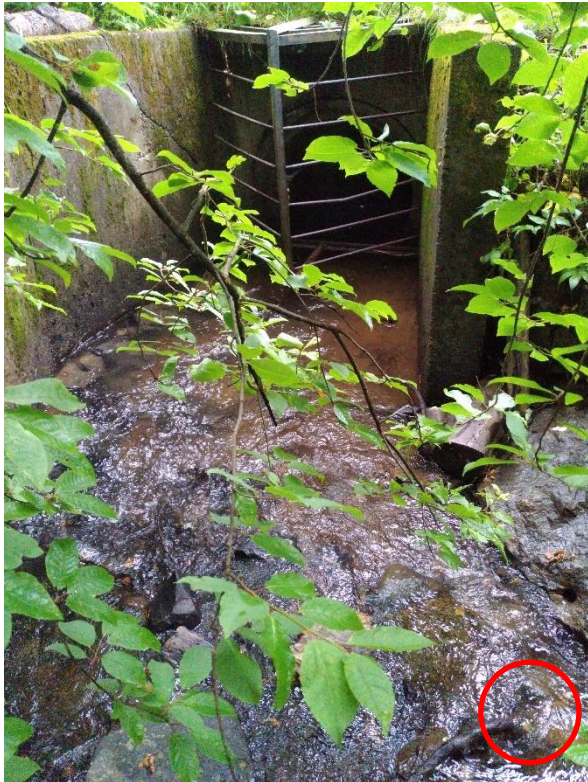
Bilde 13: Sandbekken ved innløp til kulvert og plassering av prøvepunkt Kurland 2 (rød-sirkel). Bildet er fra prøvetakingsrunde 1, 23.6.2020

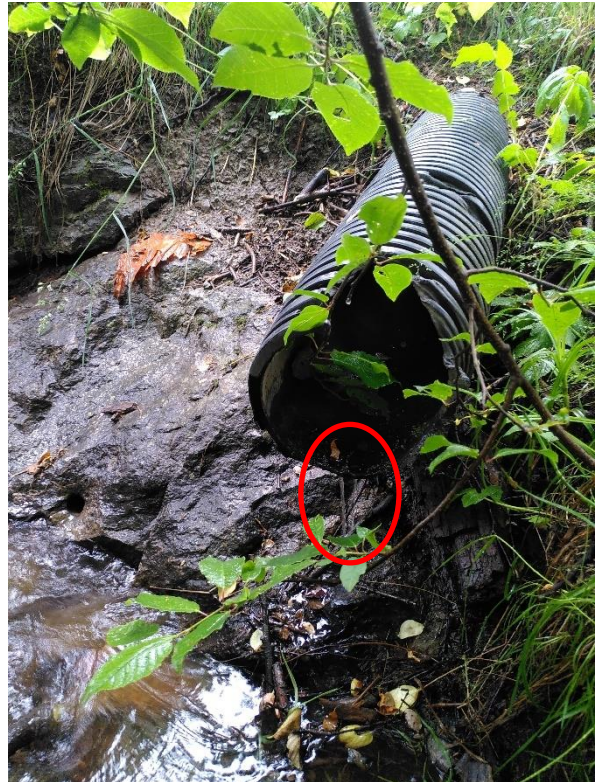
Bilde 14: Utløp av overvann (med retning fra banen) prøvepunkt Kurland 1 (rød-sirkel). Bildet er fra prøvetakingsrunde 1, 23.6.2020

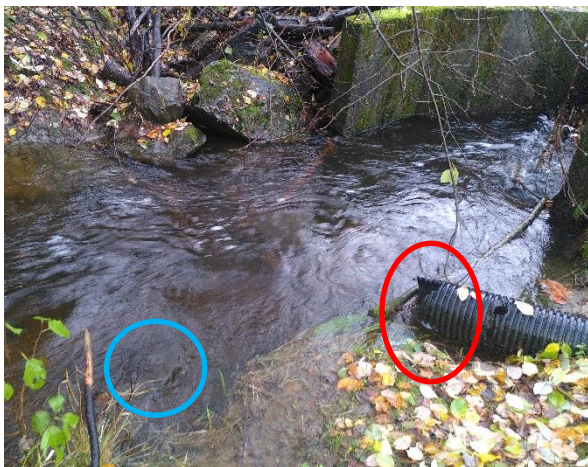
Bilde 15: Prøvepunkt Kurland 1 (rød-sirkel) og Kurland 2 (blå sirkel) ved høy vannstand i Sandbekken. Bildet er fra prøvetakingsrunde 4, 22.10.2020

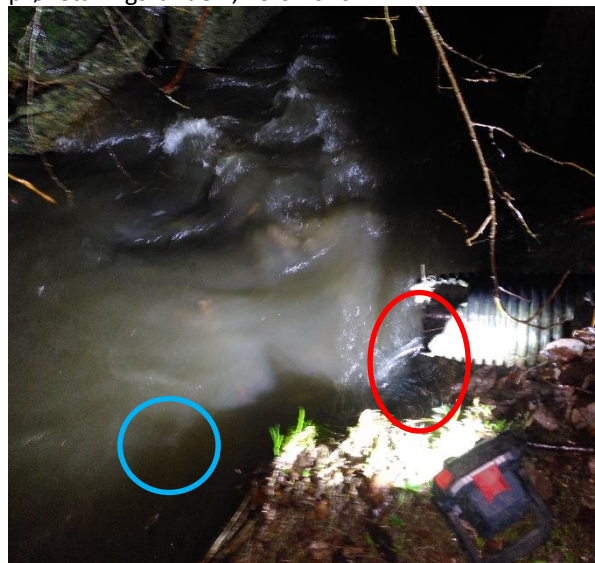
Bilde 16: Prøvepunkt Kurland 1 (rød-sirkel) og Kurland 2 (blå sirkel). Bildet er fra prøvetakingsrunde 5, 16.11.2020

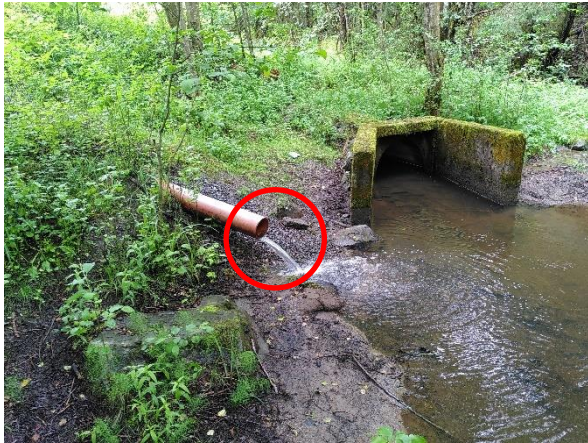
Bilde 17: Utløp av overvann (med retning fra banen) prøvepunkt Kurland 3 (rød-sirkel). Bildet viser også utløp av kulvert. Bildet er fra prøvetakingsrunde 1, 23.6.2020

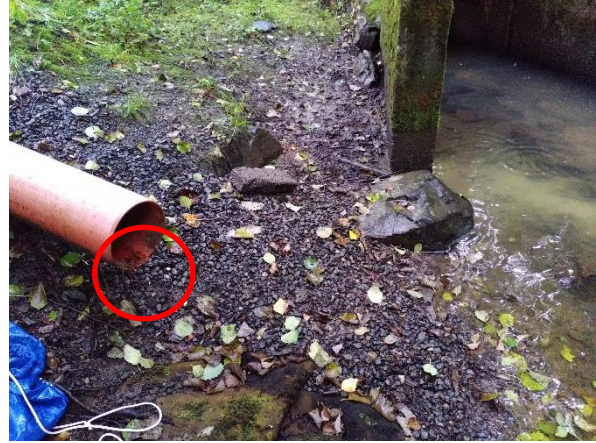
Bilde 18: Utløp av overvann (med retning fra banen) prøvepunkt Kurland 3 (rød-sirkel). Bildet er fra prøvetakingsrunde 2, 14.9.2020 og vannstanden er den laveste som har blitt registrert i løpet av prøvetakingen ved Kurland.

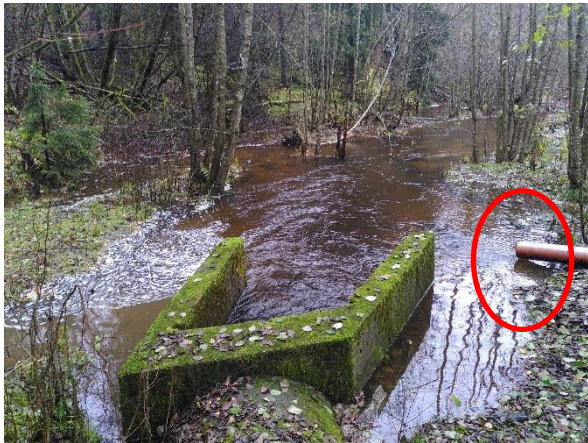
Bilde 19: Prøvepunkt Kurland 3 (rød-sirkel) ved høy vannstand i Sandbekken. Bildet er fra prøvetakingsrunde 4, 22.10.2020

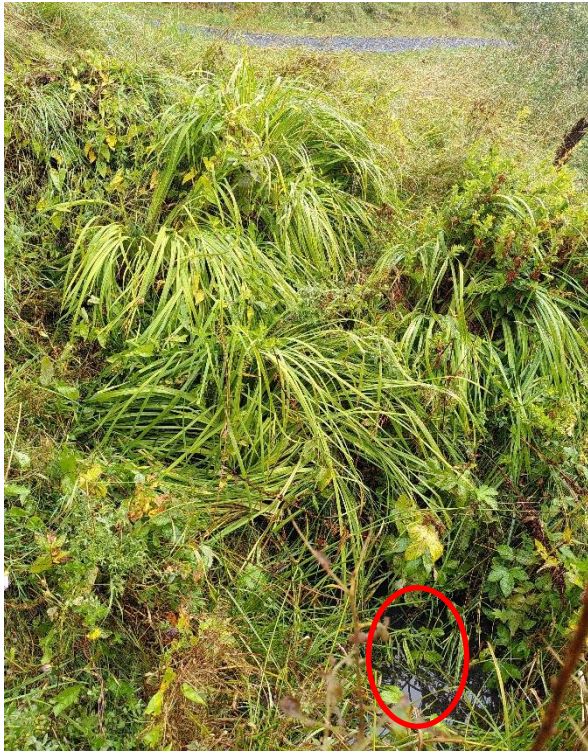
Bilde 20: Prøvepunkt Kurland 5 (rød-sirkel) i forbindelse med overvannsutløp vest for banen. Prøvepunktet er fra grøft etter kryssing av gangveien. Bildet er fra prøvetakingsrunde 3, 28.9.2020

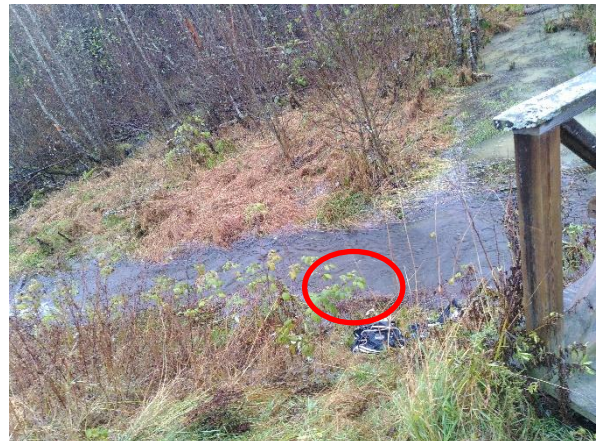
Bilde 21: Prøvepunkt Kurland 4 (rød-sirkel) ved Bårlibekken (nedstrøms). Bildet er fra prøvetakingsrunde 4, 22.10.2020

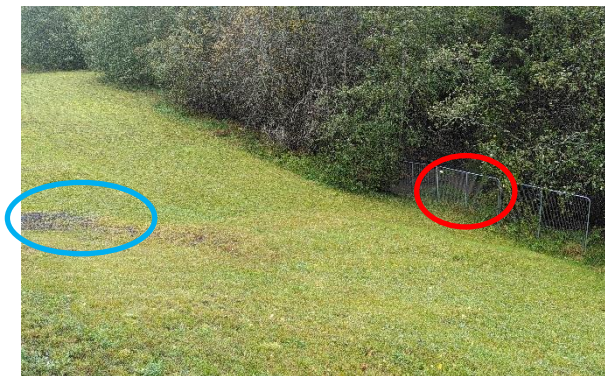
Bilde 22: Prøvepunkt Kurland 6 (rød-sirkel) sidebekk (nedstrøms). Bildet er fra prøvetakingsrunde 3, 28.9.2020 med stor vannansamling (stående vann). Til venstre i bildet sees granulater på grøntarealet ned mot bekken (blå sirkel).

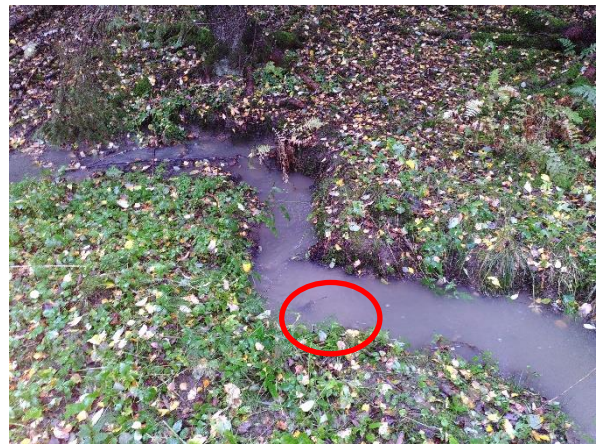
Bilde 23: Prøvepunkt Kurland 6 (rød-sirkel) ved sidebekk (nedstrøms). Bildet er fra prøvetakingsrunde 5, 16.11.2020. Alt vannet renner i bekkeløpet.

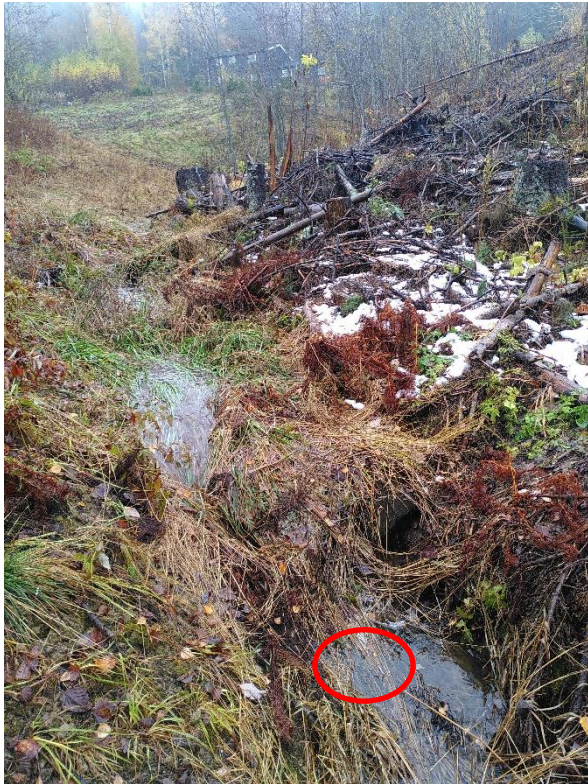
Bilde 24: Prøvepunkt Kurland 7 (rød-sirkel) ved sidebekk (oppstrøms). Skihytta kan skimtes i bakgrunnen. Bildet er fra prøvetakingsrunde 4, 22.10.2020

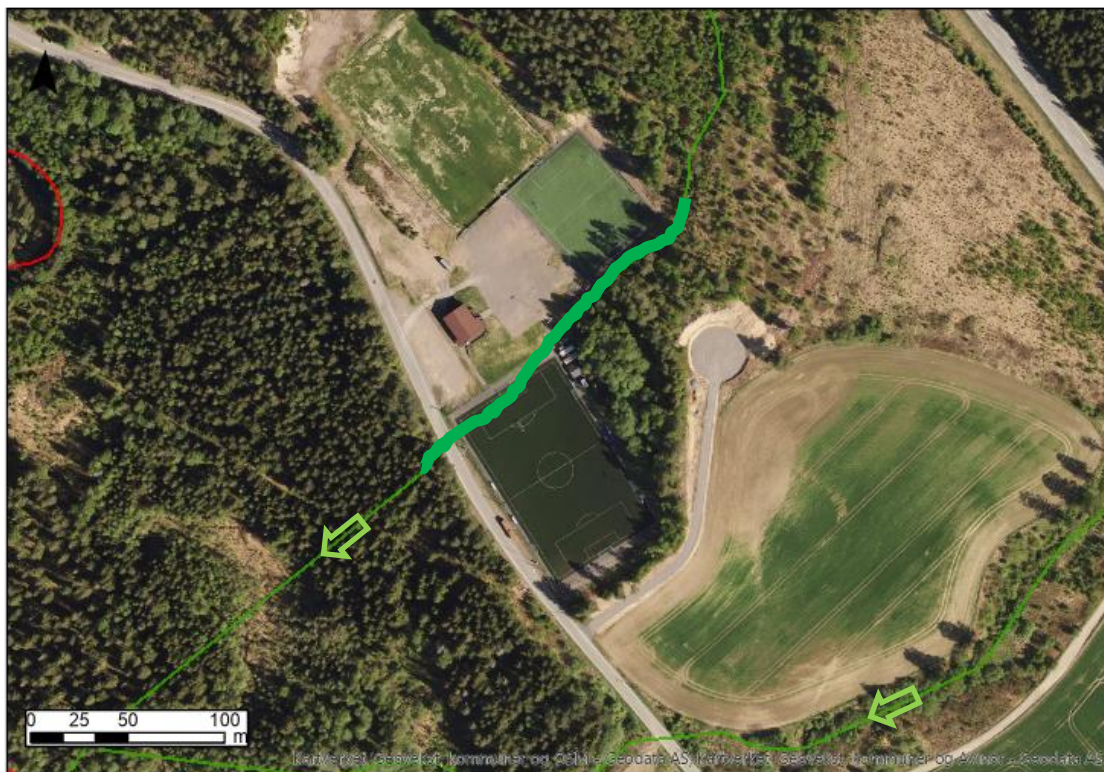
Slettmoen, vist på flyfoto ved Figur 8, ligger i Hakadal i Nittedal kommune, omtrent i overgangen fra der dalen går over fra et skogareal til vesentlig mer landbruksareal. Det går en ikke navngitt bekk i kulvert under baneanlegget, bekken antas å være helårsvannførende. Det ligger også andre mindre bekker i nærhet til banen, men ut fra topografi og avstand til banen har denne bekken blitt prioritert. Avstanden fra nærmeste bane til bekken er på det minste ca. 20 meter. Det går en asfaltert lokalvei (gamle RV4) mellom banen og dette punktet.

Figur 8: Flyfoto fra Slettmoen. Grønne linjer viser til bekker i området, piler viser strømningsretning. Tykk grønn linje viser til hvor bekken ligger i kulvert. Kartgrunnlag: Statens kartverk, Geovekst og Nittedal kommune.

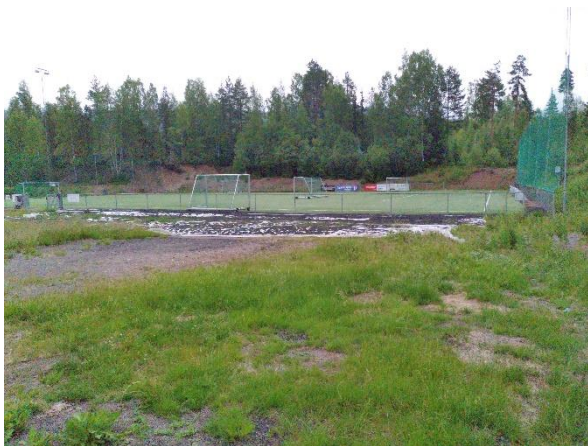
Bilde 25: Oversikt over 7-er banen sett fra parkeringsareal sør-vest for banen. Det ligger en duk i forlengelse av banen med mye granulater. Det er også spredt granulater utenfor selve duken. Bildet er fra prøvetakingsrunde 1, 23.6.2020

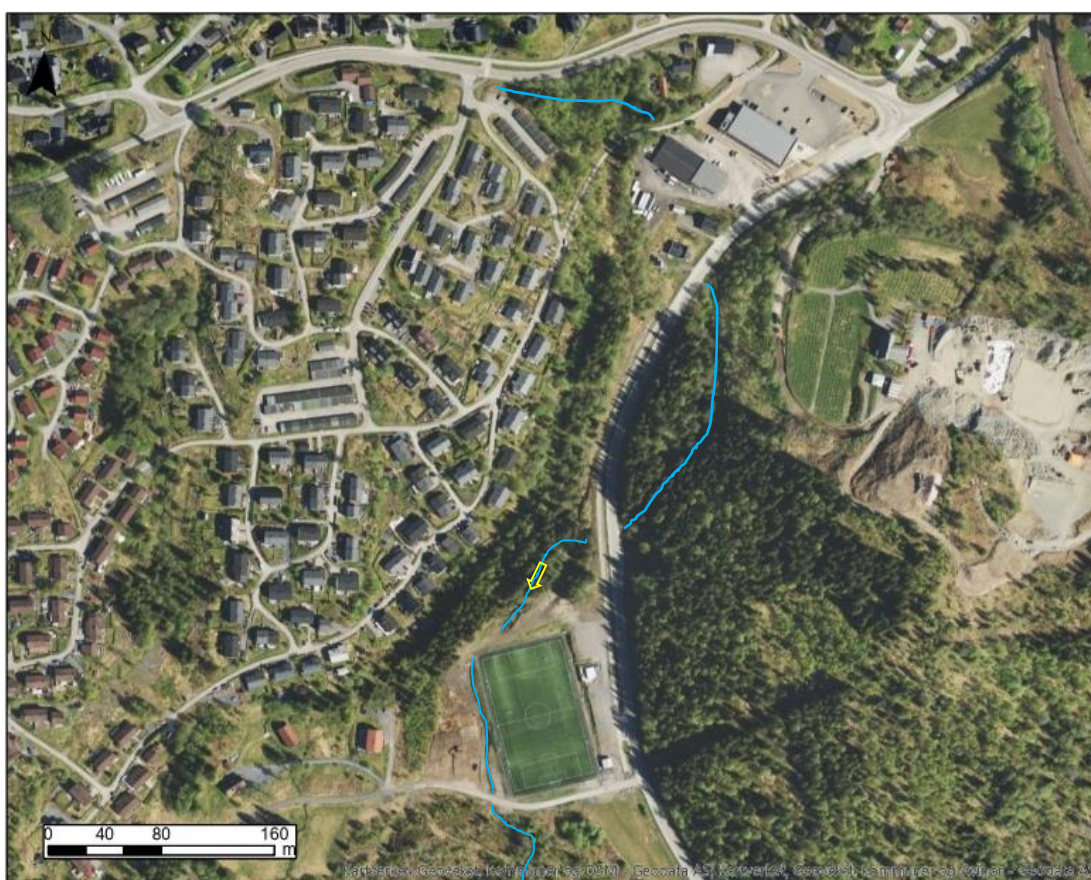
Det ligger en 11er bane ved Granly. Det er etablert et overvannssystem med kummer med filter for å sile ut granulater. Det var mye granulater i silene ved alle befaringene, men lite ingen/granulater synlig i selve kummen. Banen blir ikke benyttet vinterstid, men det er oppgitt at denne måkes for å gjøres klar på vårparten. Det er asfaltstripe rundt banen, i ytterkant av denne er det etablert nett og i underkant av denne ligger det en metallkant for å hindre granulatene forsvinner videre utover. Det er lite granulater utenfor banen og der det er observert er det i stor grad tilknyttet utganger.

Figur 11: Flyfoto fra Granly. Grønne linjer viser til bekker i området, piler viser strømningsretning. Oransje linje viser hvor bekken ligger i kulvert. Kartgrunnlag: Statens kartverk, Geovekst og Nittedal kommune.

Ved bruk av sil vil det samle seg granulater på et punkt hvor alt regnvannet vil infiltrere gjennom. For å unngå en slik infiltrasjon og aktiv utlekking må sandfangene tømmes hyppig og tilsynelatende hyppigere enn det som blir gjort ved de fleste banene som er observert i løpet av denne prøvetakingen.

Installering av siler og gode rutiner ved tømming av disse er derfor vurdert som det viktigste enkelttiltaket for håndtering av utlekking. Siler og andre tiltak rundt banen er kjent for de fleste idrettslag og vil sannsynligvis bli mer og mer regulert i tiden som kommer. Det er også da viktig å innarbeide/kreve gode rutiner ved håndtering av silene.

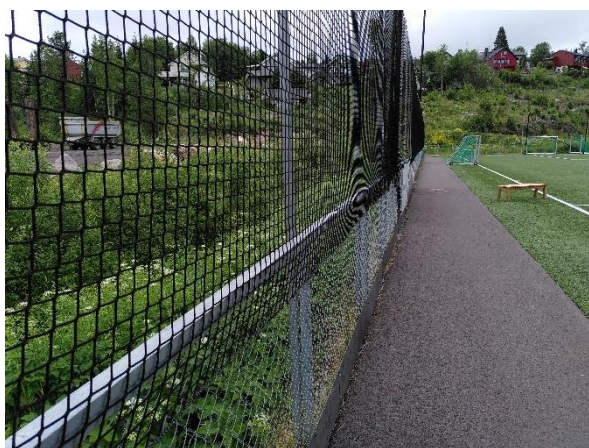
Bilde 29: Vestre langside av Granlybanen (Bekken går i grøft til venstre i bildet). Det er noe granulater på asfaltstripe. Ved netting er det montert plate nederst for å hindre spredning videre ut fra banen. Det er kun små mengder granulater utenfor nettingen. Bildet er fra prøvetakingsrunde 1, 23.6.2020

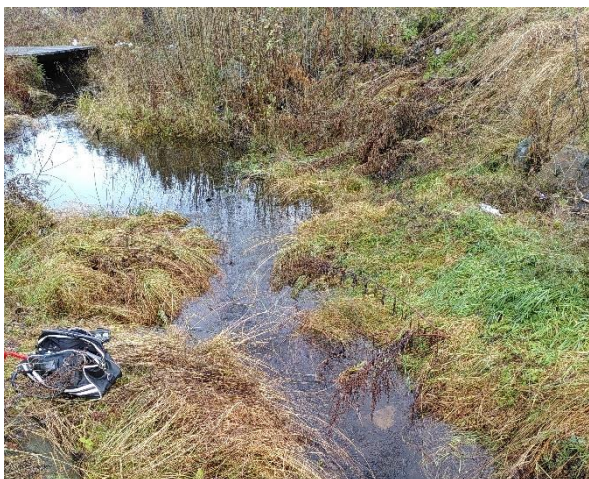
Bilde 31: Prøvetakingspunkt Granly 1, oppstrøms bekk. Bildet er fra prøvetakingsrunde 4, 22.10.2020.

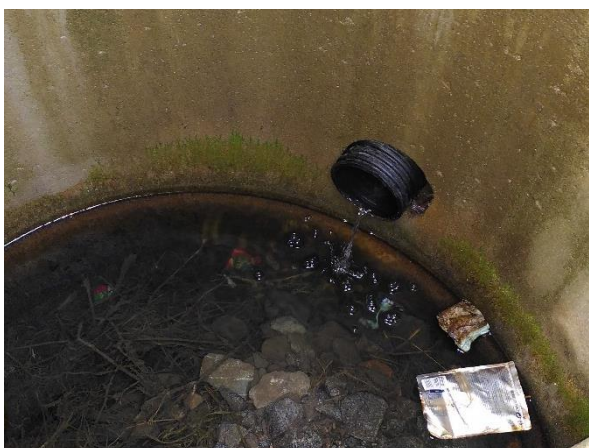
Bilde 32: Prøvetakingspunkt Granly 2, overvannskum. Bildet er fra prøvetakingsrunde 3, 28.9.2020.

Relativt høye konsentrasjoner av sink i overvannskummene tyder på en utlekking av sink fra granulatene. Dette kan også i en aller annen grad skyldes tilrenning fra omgivelser med høyt sinkinnhold. Det kan for eksempel tenkes at det er benyttet fyllmasser med forhøyede sinkkonsentrasjoner i nærligger fyllinger.

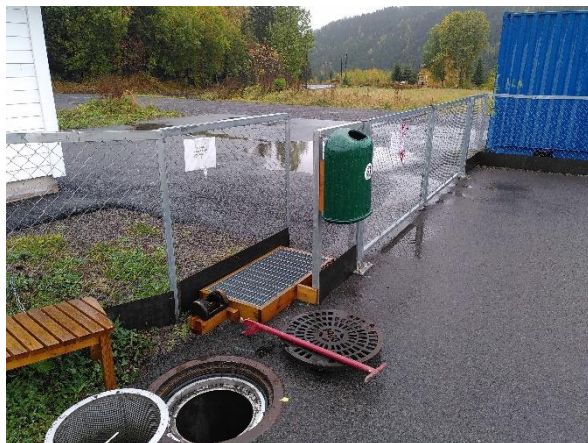
Bilde 33: Prøvepunkt Granly 3, Bildet er fra prøvetakingsrunde 3, 28.9.2020.

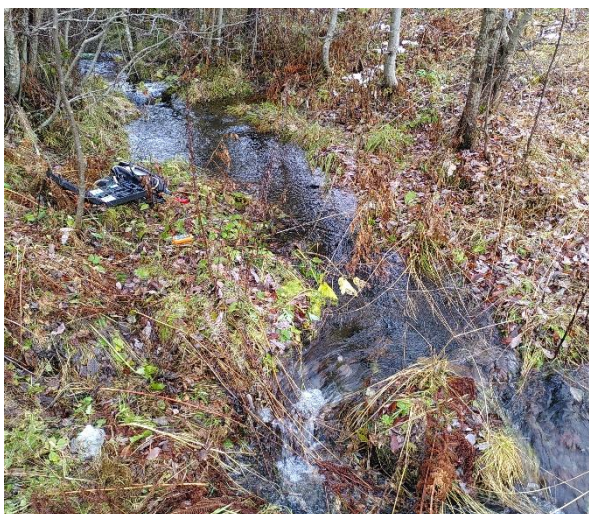
Bilde 34: Prøvetakingspunkt Granly 4, nedstrøms bekk. Bildet er fra prøvetakingsrunde 4, 22.10.2020.

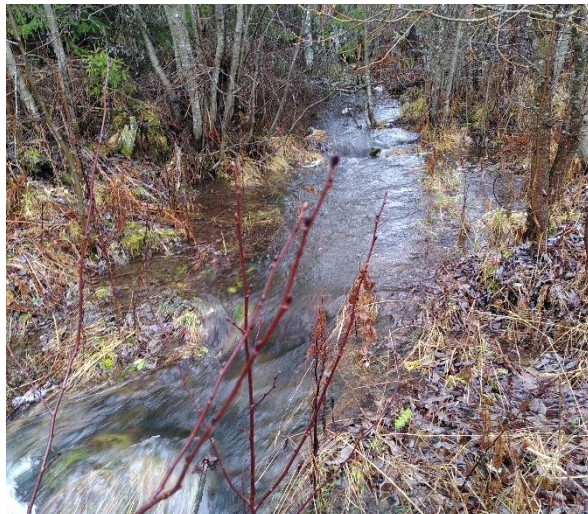
Bilde 35: Prøvetakingspunkt Granly 4, nedstrøms bekk. Bildet er fra prøvetakingsrunde 5, 16.11.2020.

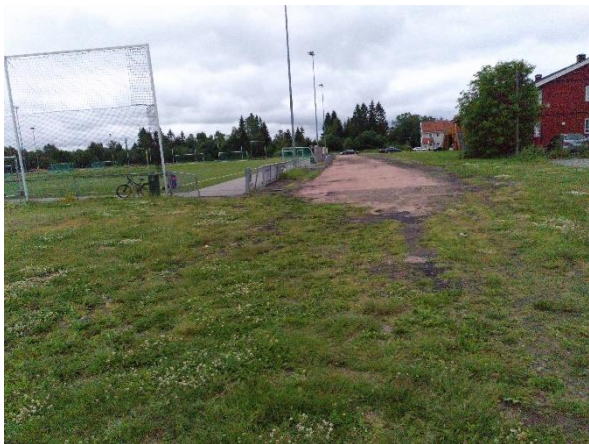
Bilde 36: Vestre langside av banen, med en mindre løpebane (grus). Det er mye granulater på løpebanen, men også på grasdekke utenfor denne. Bildet er fra prøvetakingsrunde 1, 23.6.2020.

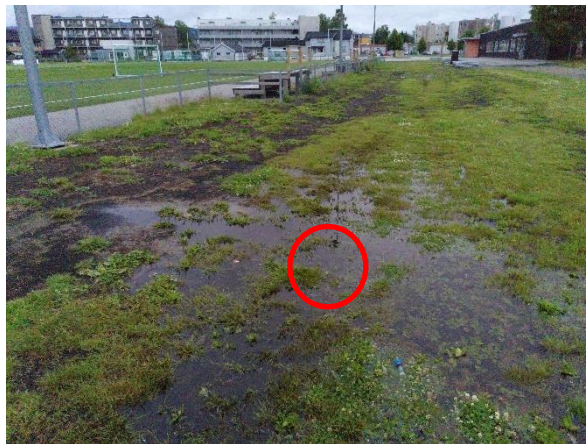
Bilde 37: Østre langside av banen, med store mengder granulater på grasdekke utenfor asfaltstripa. Prøvepunkt Nannestad 2 er vist med rød sirkel. Bildet er fra prøvetakingsrunde 1, 23.6.2020.

Høye sinkkonsentrasjoner fra punktutslipp som overvannsutløp, og i noen grad fra erosjonsrenner rundt banen, skyldes i stor grad granulater innenfor banen og rundt overvannskummene. Ved å hindre fysisk spredning av granulater utenfor banen vil man risikere å øke mengden granulater som ender opp i sandfang, granulatsiler og på asfaltarealer rundt kummene. Dette vil kunne gi økt utlekking av sink via punktutslipp. Den totale utlekkingen antas å ville være den samme, men en mindre andel av sinken vil kunne bindes til jord ved infiltrasjon i grunnen utenfor banen.

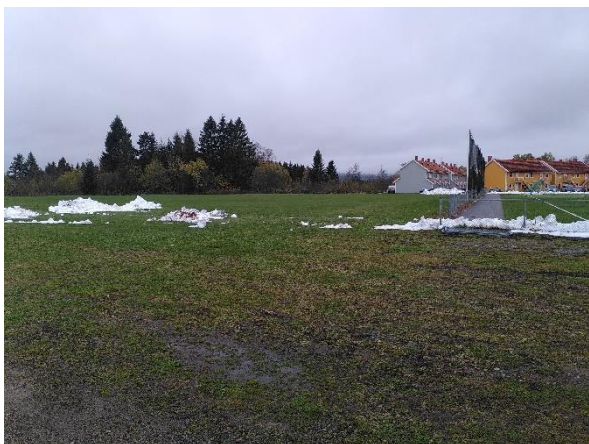
Bilde 38: Grasslette sør for banen. Bildet viser at snøen fra banen blir lagt ut på sletta, uten noen øvrige tiltak. Bildet er fra prøvetakingsrunde 4, 22.10.2020.

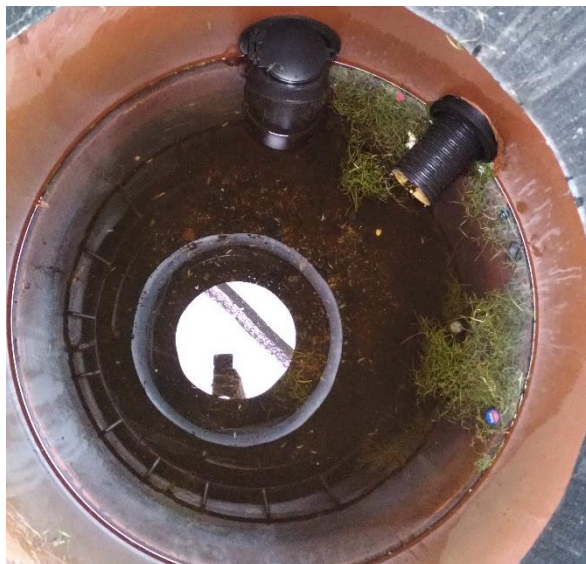
Bilde 39: Overvannskum ved prøvetakingspunkt Nannestad 1. Dykket utløp i retning mot sørvest. Bildet er fra prøvetakingsrunde 1, 23.6.2020.

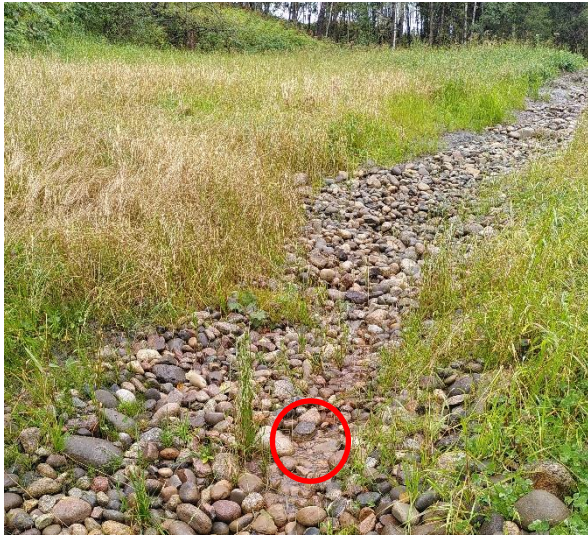
Bilde 40: Prøvetakingspunkt Nannestad 4 (rød-sirkel) ved plastret sigevannsrenne i ravinen. Bildet er fra prøvetakingsrunde 2, 28.9.2020.

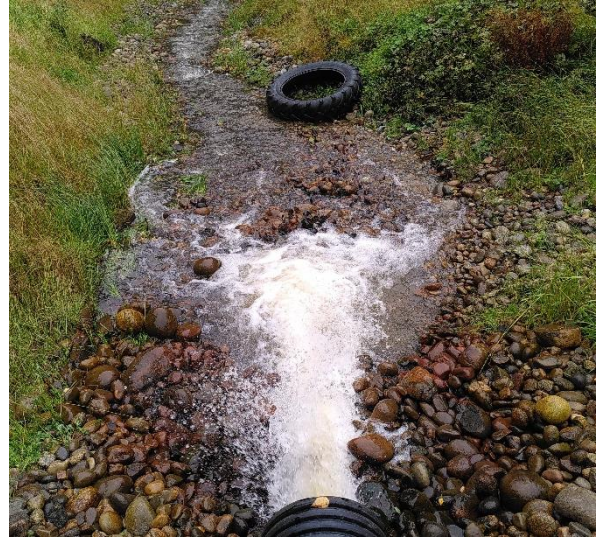
Bilde 41: Prøvetakingspunkt Nannestad 5 (ved utløp av rør) i Gullbekken. Bildet er fra prøvetakingsrunde 3, 28.9.2020.

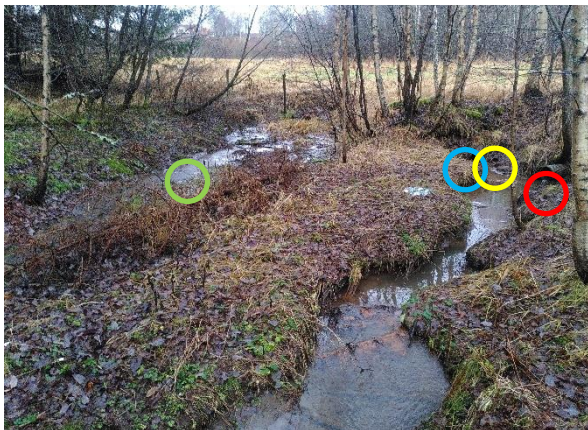
Bilde 42: Prøvetakingspunkt Nannestad 6 (rød sirkel), Nannestad 7 (blå sirkel), Nannestad 8 (gul sirkel) og Nannestad 9 (grønn sirkel). Bildet er fra prøvetakingsrunde 5, 16.11.2020.

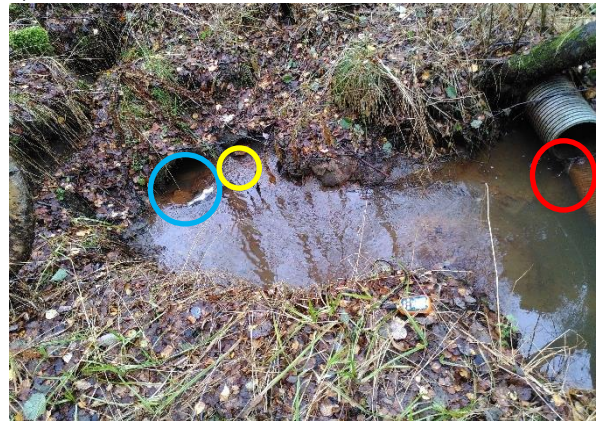
Bilde 43: Prøvetakingspunkt Nannestad 6 (rød sirkel - overvannsrør), Nannestad 7 (blå sirkel - utløp rør hovedbekkeløp) og Nannestad 8 (gul sirkel - eldre teglrør). Bildet er fra prøvetakingsrunde 4, 22.10.2020.

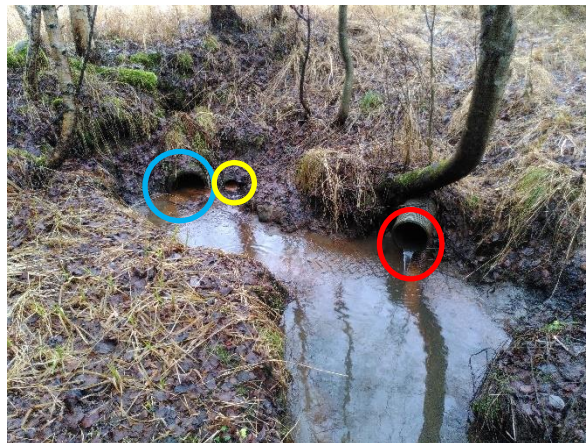
Bilde 44: Prøvetakingspunkt Nannestad 6 (rød sirkel - overvannsrør), Nannestad 7 (blå sirkel - utløp rør hovedbekkeløp) og Nannestad 8 (gul sirkel - eldre teglrør). Bildet er fra prøvetakingsrunde 5, 16.11.2020.

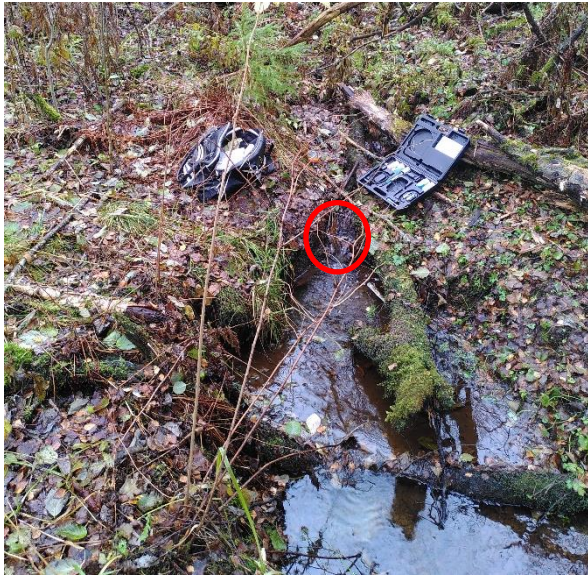
Bilde 45: Prøvetakingspunkt Nannestad 10 (rød – sirkel). Bildet er fra prøvetakingsrunde 4, 22.10.2020.

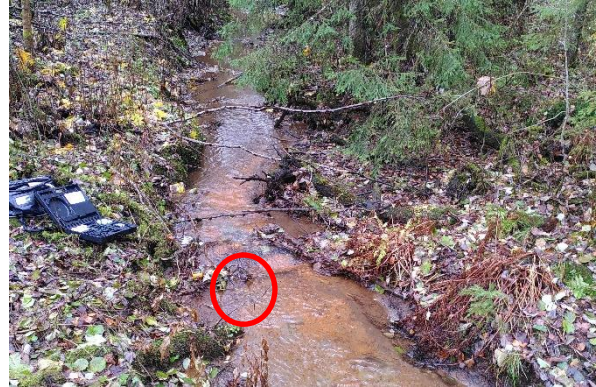
Bilde 46: Prøvetakingspunkt Nannestad 11 (rød sirkel). Bildet er fra prøvetakingsrunde 4, 22.10.2020.

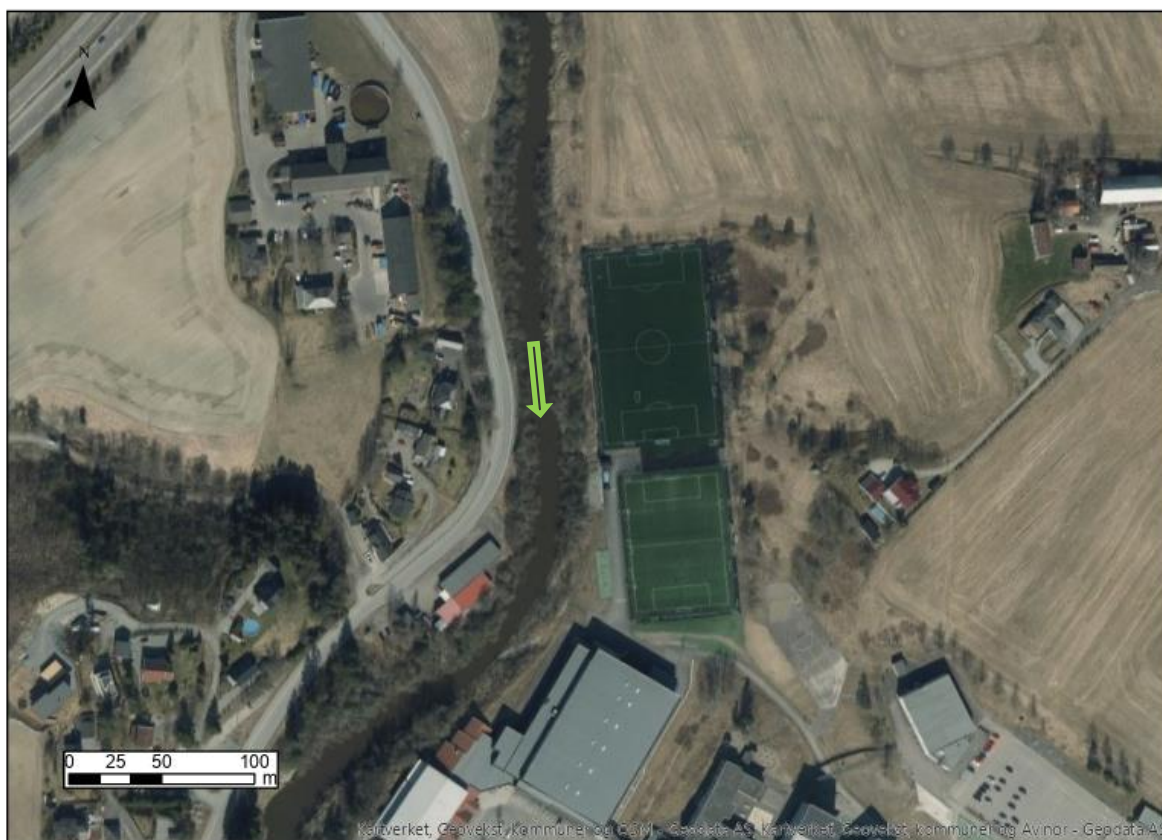
Banen består av en 11er-bane og en 9er-bane. Det ligger en asfaltstripe rundt hele banen og det er etablert et overvannssystem med en rekke kummer. Det er ikke filter ved alle kummer. Det er mye granulater utenfor asfaltkanten rundt hele banen, og også ned i skråningen ut mot elva. Ved nedbør ble det observert vann med innhold av granulater som strømmet ut av overvannsutløp ned mot elva.

Figur 17: Flyfoto fra Frogner stadion. Grønn pil viser strømningsretning på elva. Kartgrunnlag: Statens kartverk, Geovekst og Lillestrøm kommune.

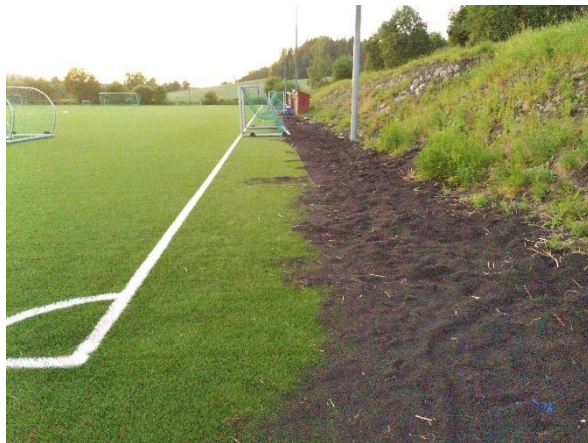
Bilde 48: Østre langside ved 11-er bane. Bildet er tatt ved prøvetakingsrunde 1, 23.6.2020.

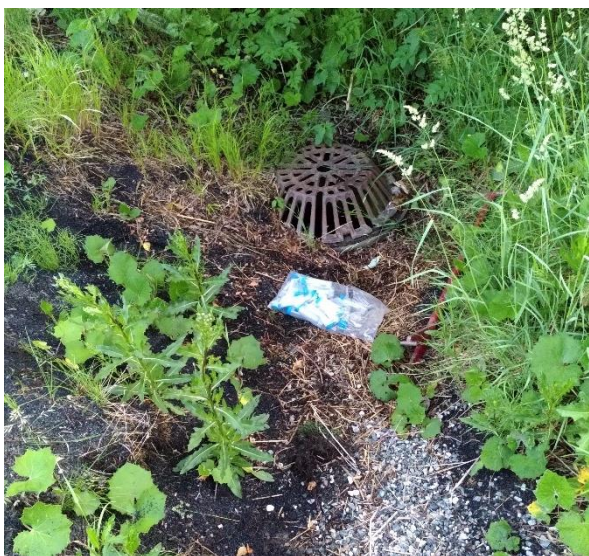
Bilde 49: Kum ved det nord-vestre hjørnet av 11-bane. Prøvetakingspunkt Frogner 1 ved overvannsrør i kummen. Bildet er tatt ved prøvetakingsrunde 1, 23.6.2020.

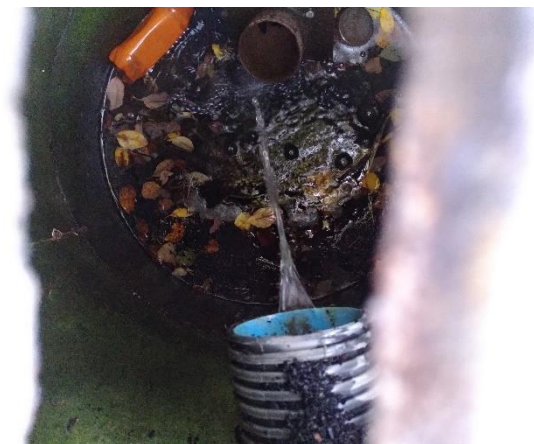
Bilde 50: Overvannsrør fra grøft nord for 11-banene. Prøvetakingspunkt Frogner 1. Bildet er tatt ved prøvetakingsrunde 1, 23.6.2020.

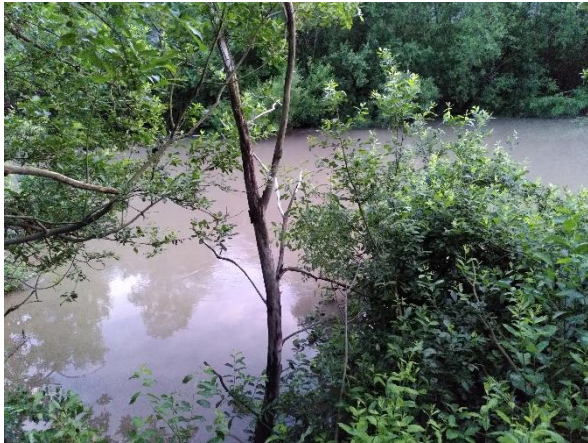
Bilde 51: Leira (Prøvetakingspunkt Frogner 3). Bildet er tatt ved prøvetakingsrunde 1, 23.6.2020.

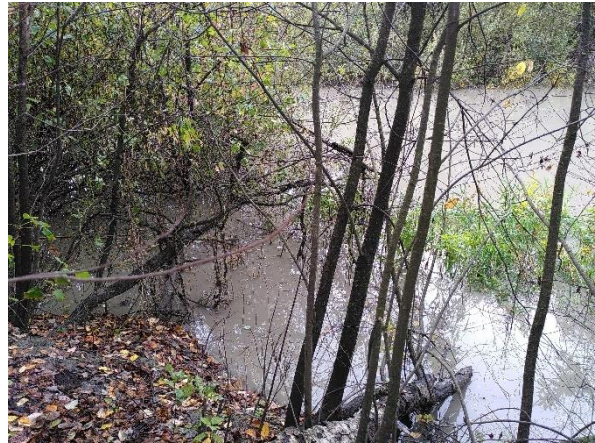
Bilde 52: Leira (Prøvetakingspunkt Frogner 3). Bildet er tatt ved prøvetakingsrunde 3, 28.9.2020.

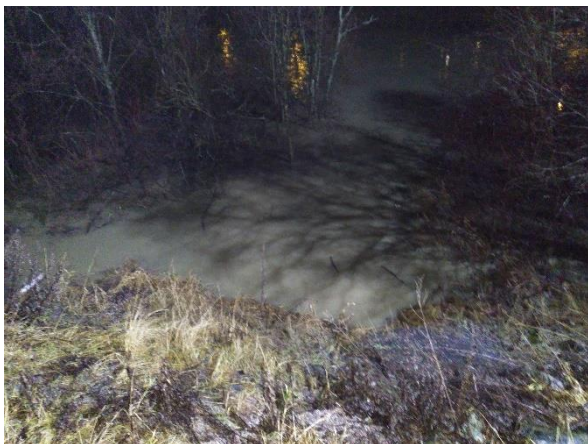
Bilde 53: Leira (Prøvetakingspunkt Frogner 3). Bildet er tatt ved prøvetakingsrunde 5, 16.11.2020.
