# KARTLEGGING AV SINKAVRENNING FRA KUNSTGRESSBANER VANNOMRÅDE LEIRA-NITELVA

Kartlegging av sinkavrenning fra Ellingsrudåsen  
idrettspark, Kurlandsparken, Slettmoen, Granlybanen,  
Nannestad Sentralidrettsanlegg og Frogner stadion.

**Dato: 08.01.2021**

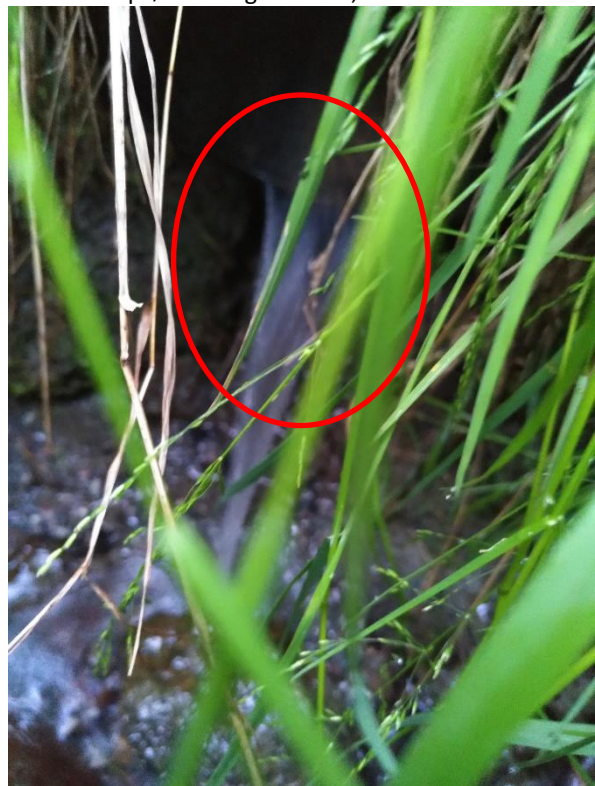
Bilde 54: Prøvepunkt Frogner 4 (rød sirkel) utløp fra overvannsrør. Bildet er tatt ved prøvetakingsrunde 1, 23.6.2020.

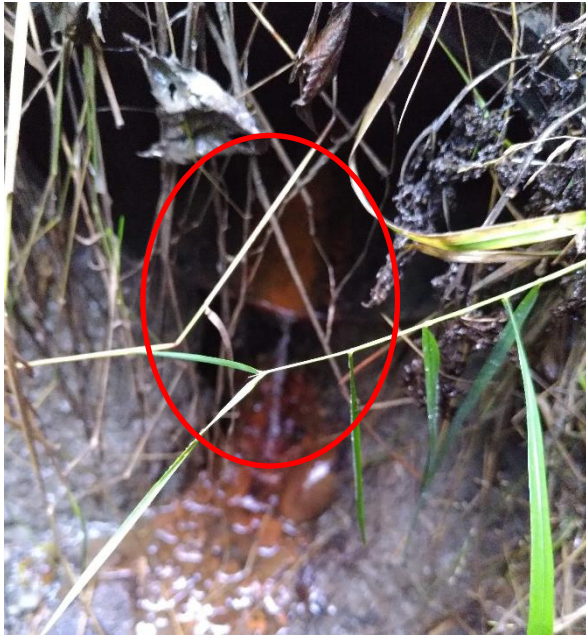
Bilde 55: Prøvepunkt Frogner 4 (rød sirkel) utløp fra overvannsrør. Bildet er tatt ved prøvetakingsrunde 2, 14.9.2020.

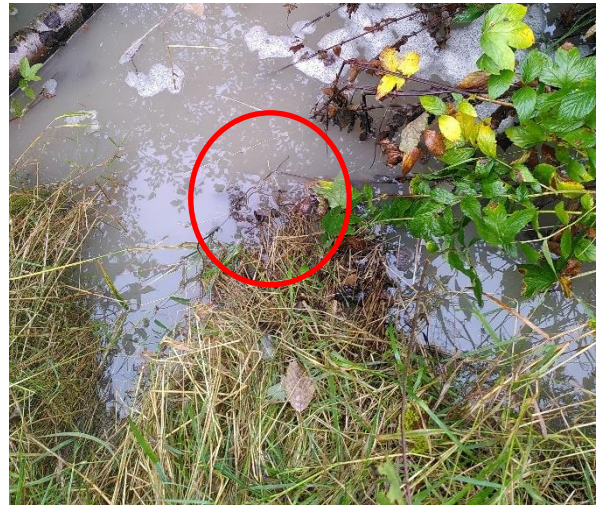
Bilde 56: Prøvepunkt Frogner 4 (rød sirkel) utløp fra overvannsrør. Utløp av røret er oversvømt og prøven er tatt under vann (plast flaske er ført opp i røret). Bildet er tatt ved prøvetakingsrunde 3, 28.9.2020.

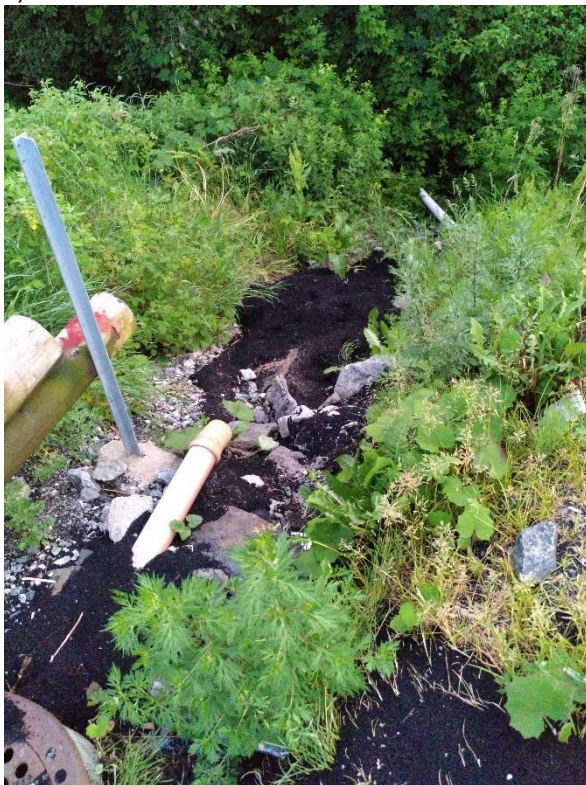
Bilde 57: Grunn kum (ned til venstre) og utløp fra denne (prøvepunkt Frogner 5). Det er svært mye granulater i erosjonsrenna ved forbindelse med utløpspunktet. Bildet er tatt ved prøvetakingsrunde 1, 23.6.2020.

Prøvene fra Frogner er vanskelige å tolke. Foruten prøve Frogner 5 som åpenbart er påvirket av granulater. Denne er tatt fra en grunn kum som kun var aktiv ved nedbør (responstid på få sekunder) og hvor det fulgte med granulater i utløpsvannet. Erosjonskanalen nedstrøms utløpet var også fylt opp med granulater. Selve prøven kan være noe kunstig høy da den ikke ble filteret før på lab – slik at granulaterne i prøven kan ha ført til utlekking også etter prøvetakingen. Dette viser uansett det reelle utlekkingspotensiale fra granulaterne.

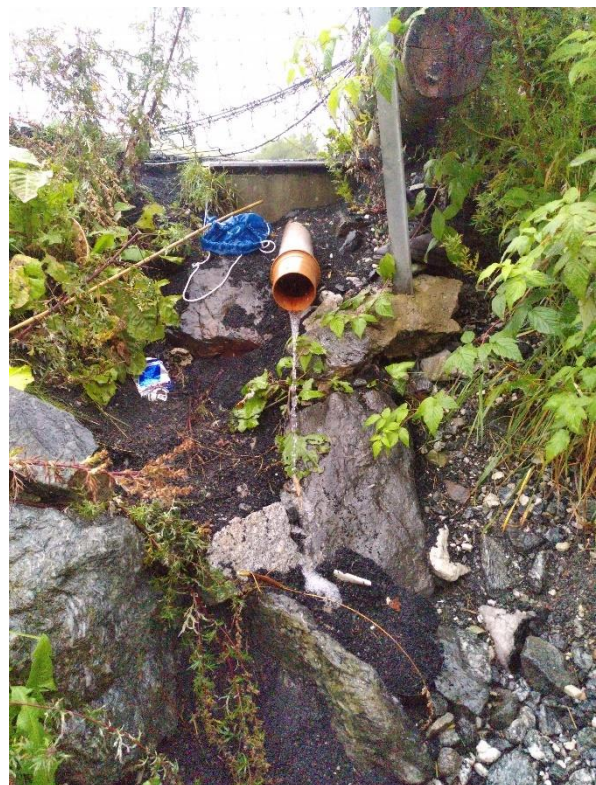
Bilde 58: Prøvepunkt Frogner 5 (overvannutløp for grunn kum). Det er observert granulater i vannet som kommer fra kummen. Bildet er tatt ved prøvetakingsrunde 2, 14.9.2020.

Ved bruk av sil vil det samle seg granulater på et punkt hvor alt regnvannet vil infiltrere gjennom. For å unngå en slik infiltrasjon og aktiv utlekking må sandfangene tømmes hyppig og tilsynelatende hyppigere enn det som blir gjort ved de fleste banene som er observert i løpet av denne prøvetakingen.

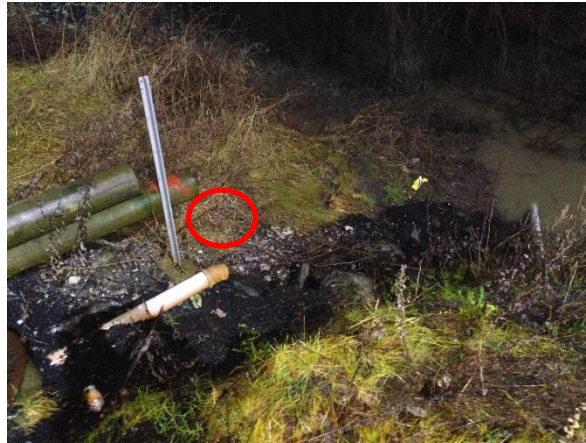
Bilde 59: Prøvetakingspunkt Frogner 6 (rød sirkel) tatt ved høy vannstand ved bunn av erosjonsrenne (prøvepunkt Frogner 5) og ved utløp av overvannsrør (prøvepunkt Frogner 4). Bildet er tatt ved prøvetakingsrunde 5, 16.11.2020.
