***Preliminær undersøkelse av mikroplast og gummigranulat  
ved kunstgressbaner***

**SAM e-rapport:** 03-2018

**Tittel:** Preliminær undersøkelse av mikroplast og gummigranulat ved kunstgressbaner

**Oppdragsgiver:** Bergen Kommune

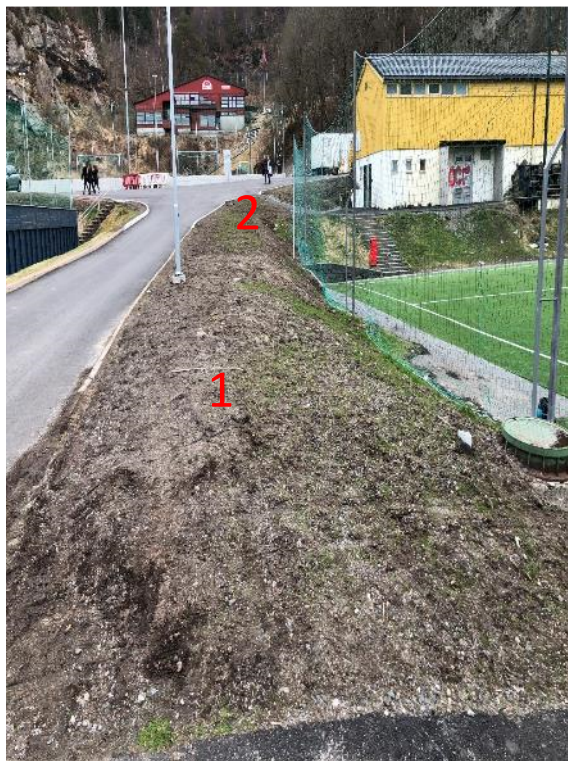
Stemmen 1 og 2 mellom Stemmemyren 1 og Småbanen

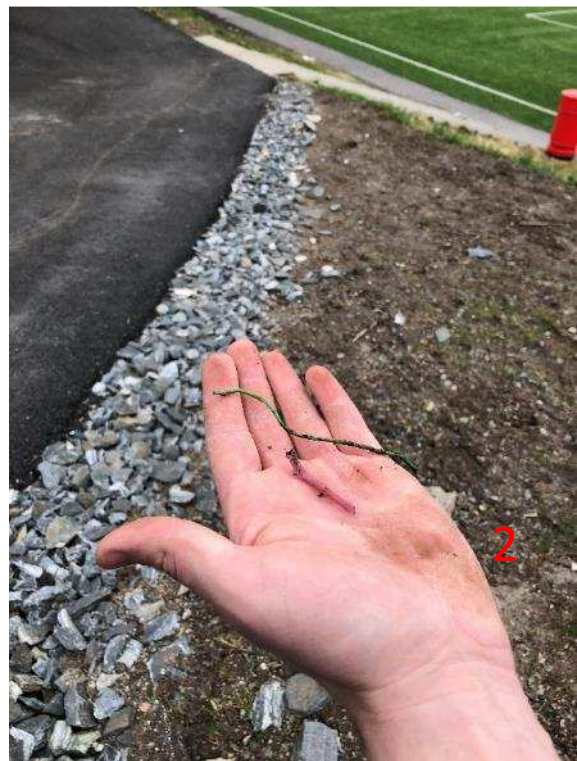
Eksempler på annen plast funnet ved Stemmen 2

| Prøvestasjon | Beskrivelse av underlaget | Observasjoner | Analyse |
|---|---|---|---|
| Stemmen 2 | Jord | Synlig granulat på overflaten.<br>Også annen plast som skytestreng, tyggispapir, deler av bruskorker | Lagret prøve |

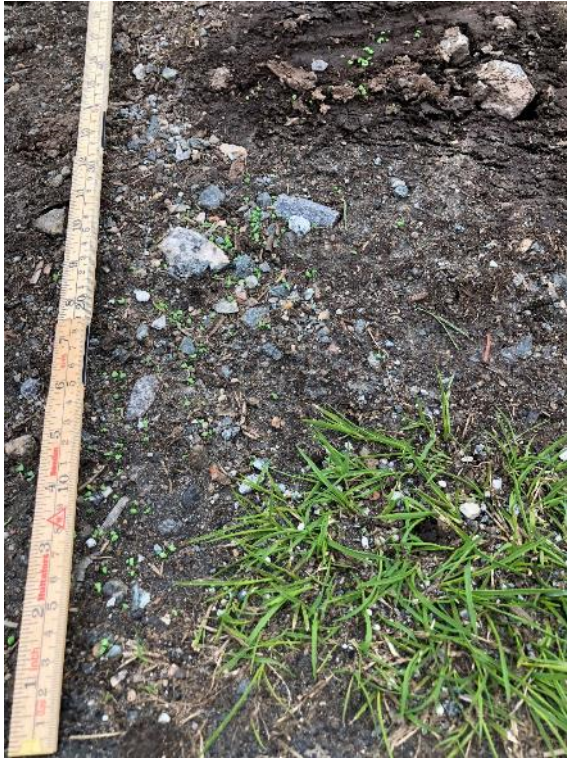
Stemmen 1- grønt gummigranulat (TPE) på overflaten

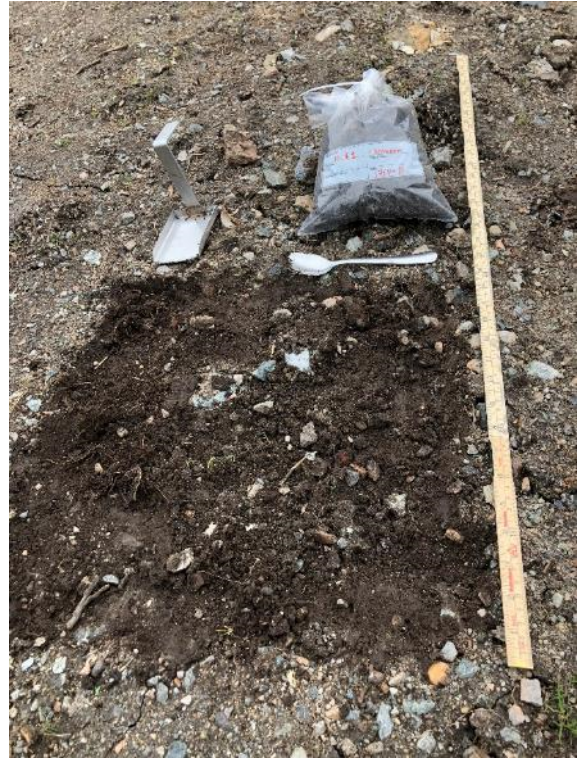
Stemmen 1- prøvetakning av øvre jordlag

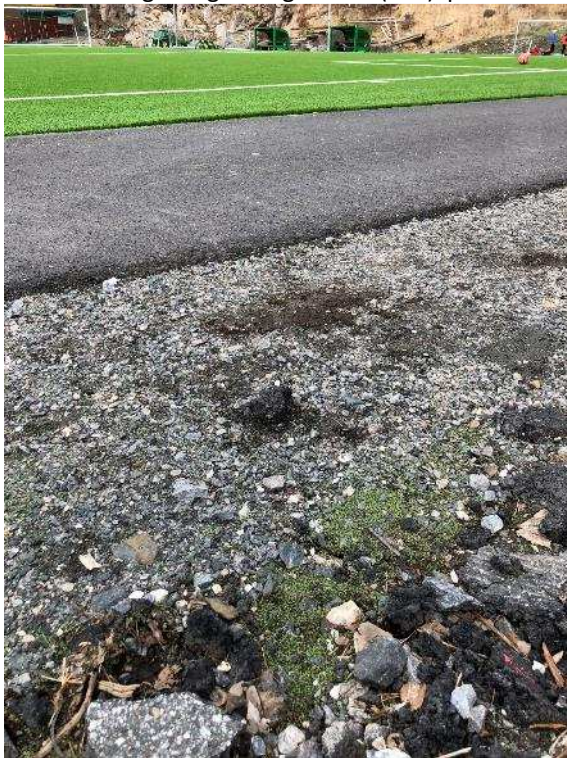
Stemmen 5 like utenfor ny kunstgressbane med TPE

| Prøvestasjon | Beskrivelse av underlaget | Observasjoner | Analyse |
|---|---|---|---|
| Stemmen 5 | Jord | Synlig granulat. Asfaltklumper | MPSS/ATR FTIR |

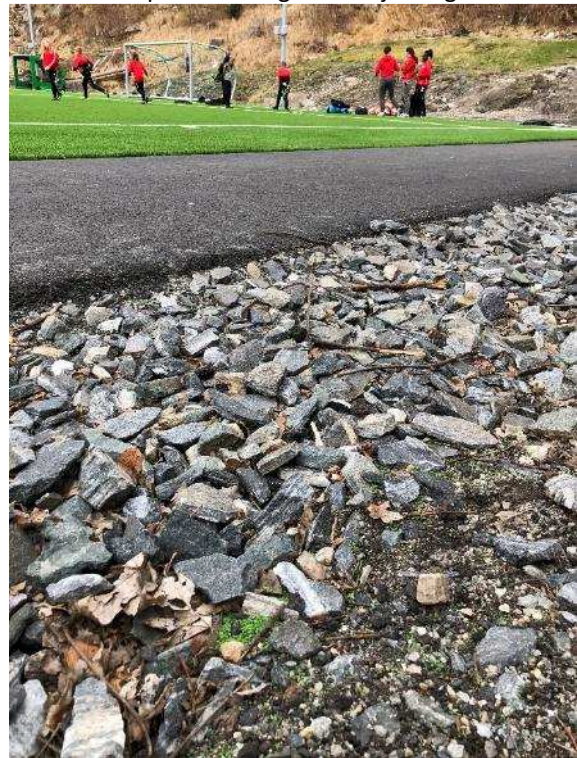
Nye Stemmemyren 2 kunstgressbane med TPE

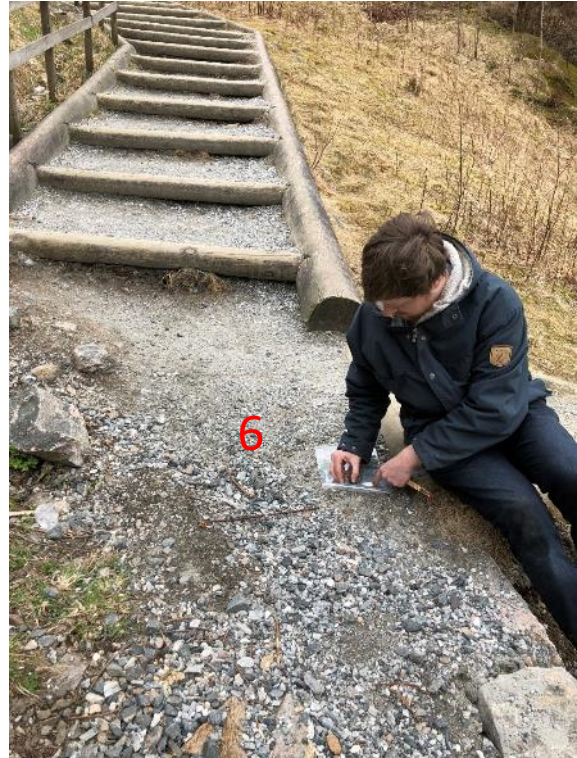
Stemmen 6 ved trapp opp til Paviljongen og Dumpen

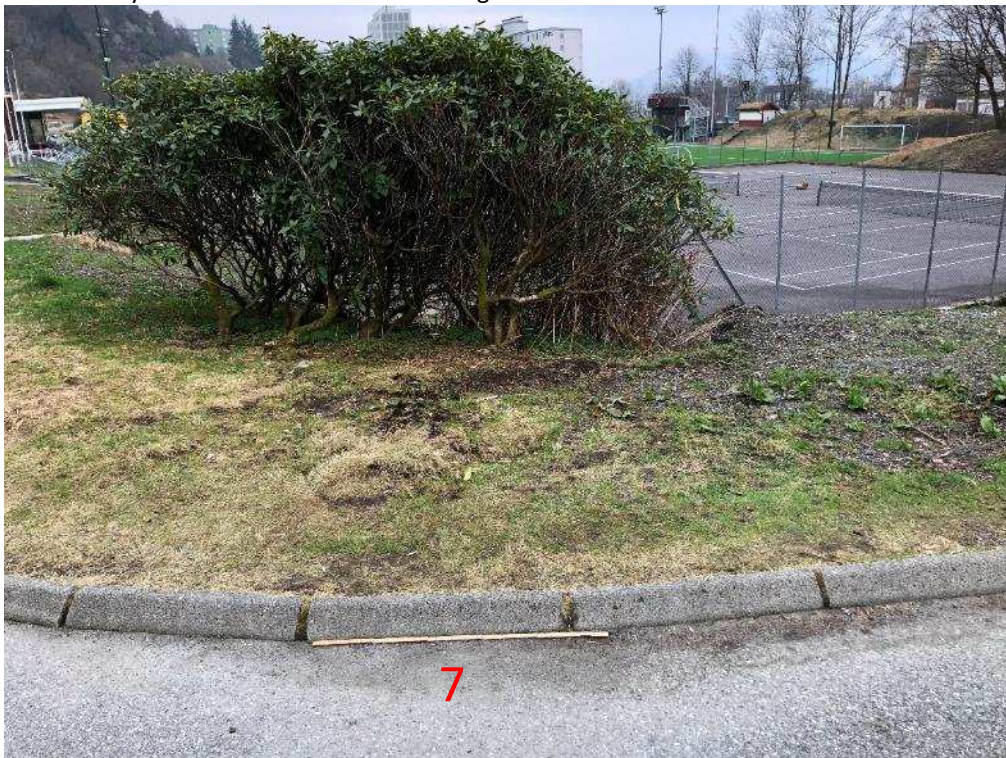
Stemmen 7, 50 meter fra Stemmemyren 1- Hovedbanen.

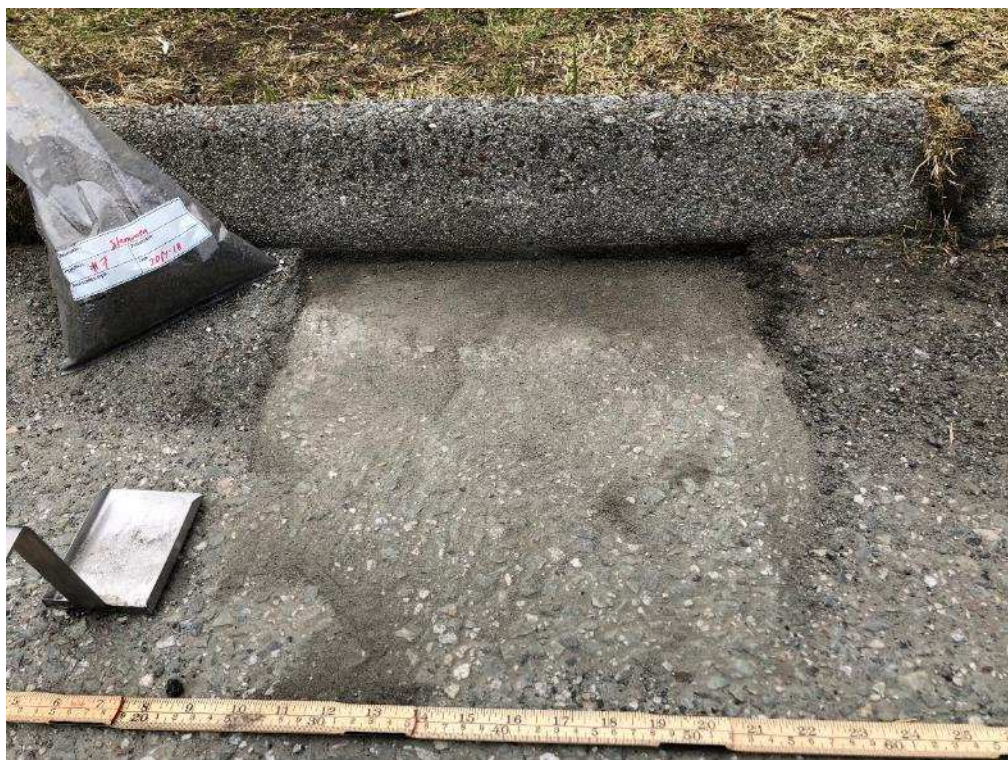
| Prøvestasjon | Beskrivelse av underlaget | Observasjoner | Analyse |
|---|---|---|---|
| Stemmen 7 | Veikant, grus og sand | Synlig granulat | MPSS/ATR FTIR |

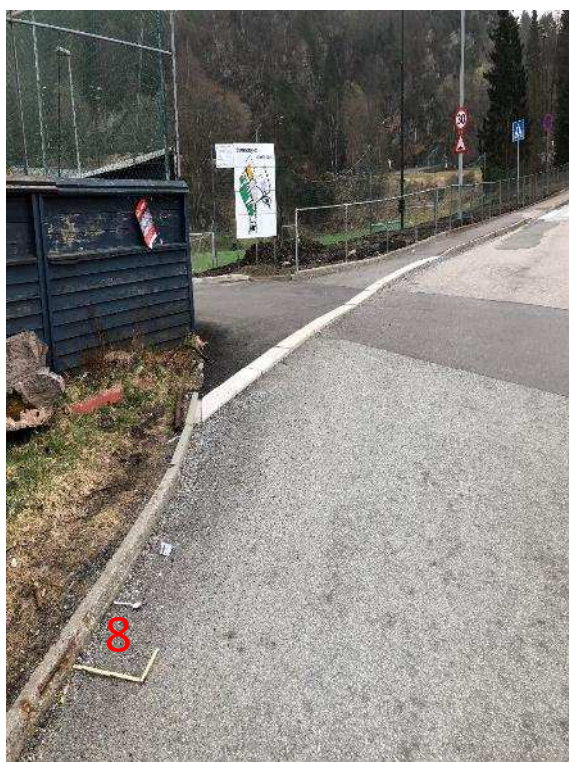
Stemmen 8 i veibanen utenfor idrettsanlegget ved hovedporten og overgangen til butikk og buss

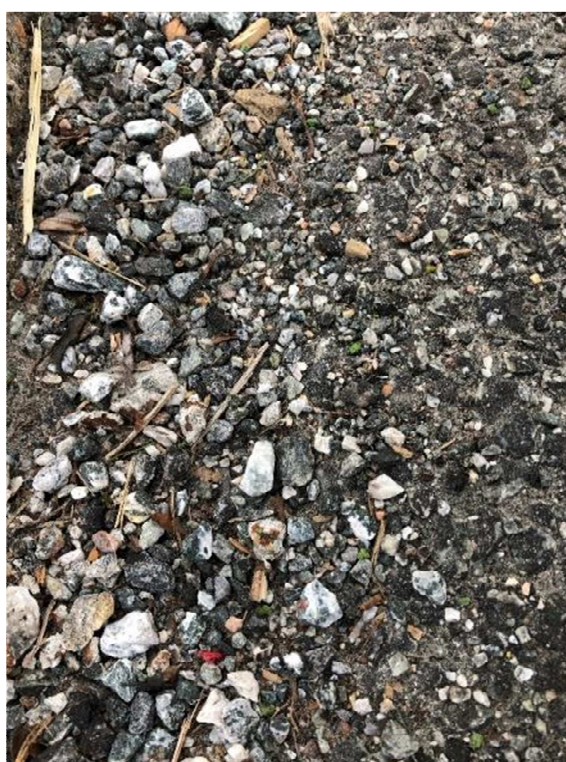
Prøvematerialet ved Stemmen 8, med grus, planterester, synlig gummigranulat, klesfibre og annet avfall

| Prøvestasjon | Beskrivelse av underlaget | Observasjoner | Analyse |
|---|---|---|---|
| Stemmen 8 | Veikant, grus og sand | Synlig granulat, avfall av plast og fiber | MPSS/ATR FTIR |

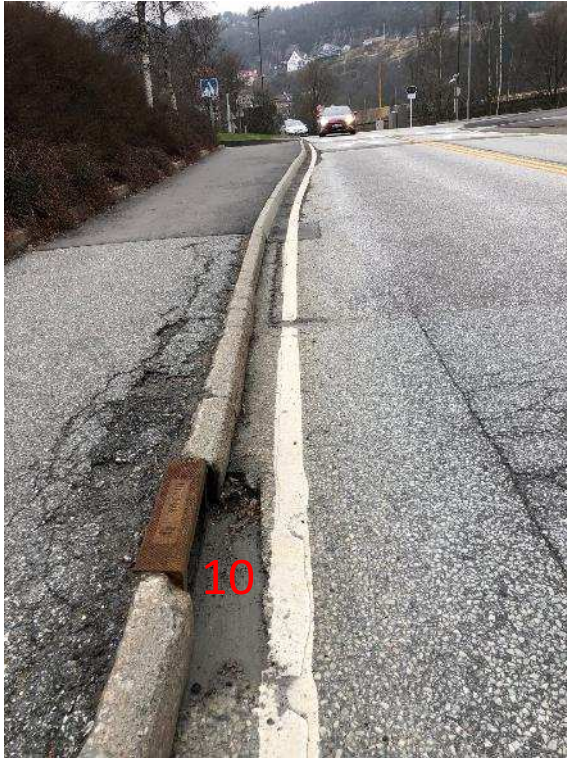
Stemmen 10, nedløp ved kjeftesluk nedenfor overgang og busstopp

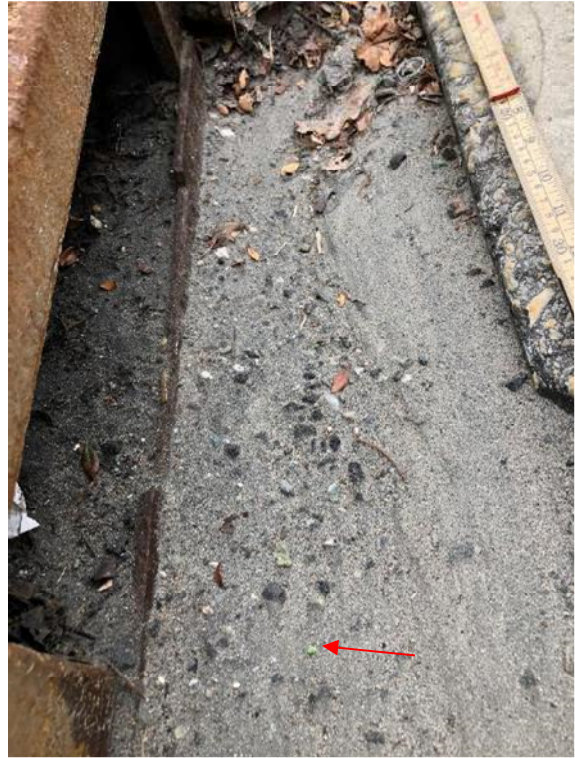
Avløpspunkt ved Stemmen 10. Synlig TPE granulat og annet plastavfall i nedløpet.

| Prøvestasjon | Beskrivelse av underlaget | Observasjoner | Analyse |
|---|---|---|---|
| Stemmen 10 | Veikant, avløpspunkt | Synlig granulat. Noe annet avfall, plastflak og fiber | MPSS/ATR FTIR |

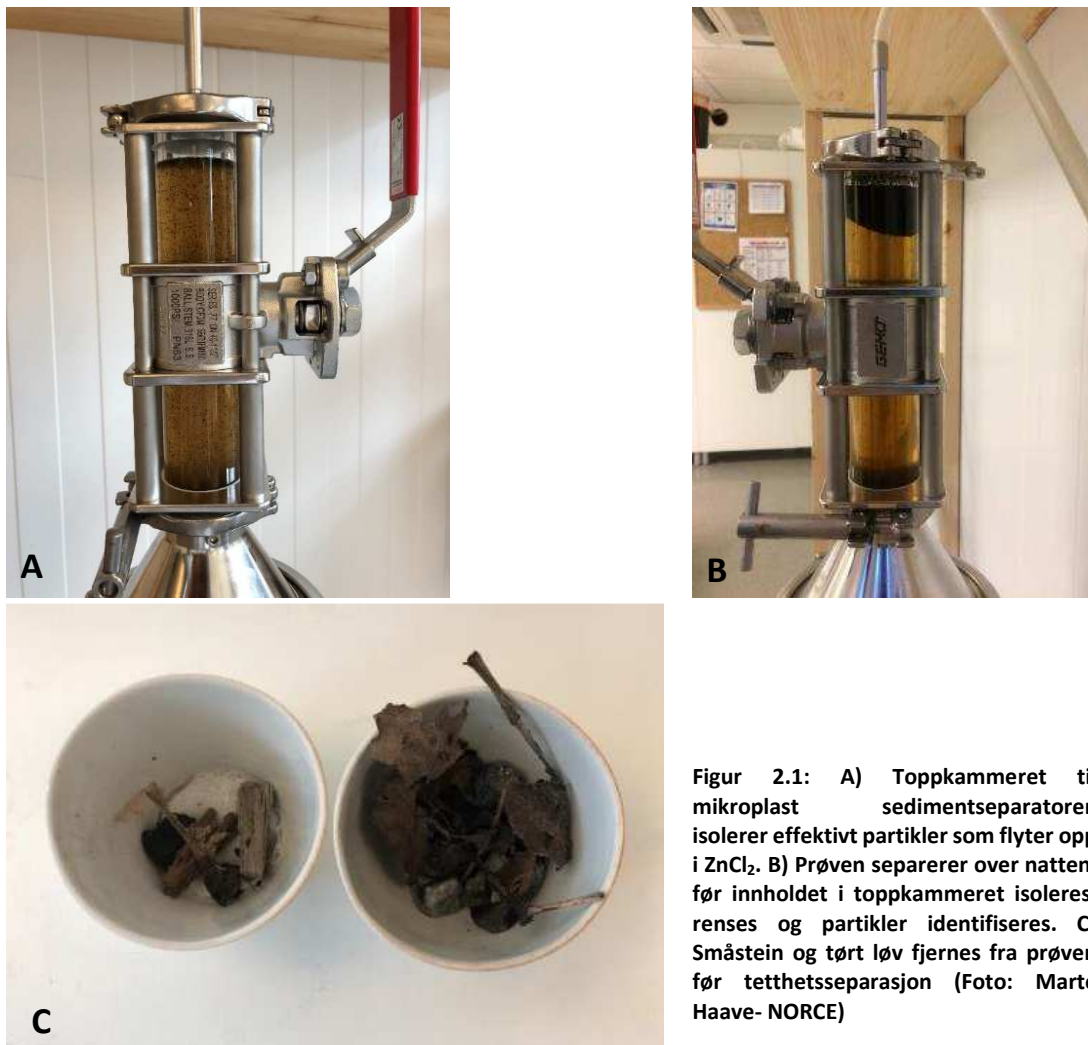
**Figur 2.1:** A) Toppkammeret til mikroplast sedimentseparatoren isolerer effektivt partikler som flyter opp i  $\text{ZnCl}_2$ . B) Prøven separeres over natten, før innholdet i toppkammeret isoleres, renses og partikler identifiseres. C) Småstein og tørt løv fjernes fra prøven før tetthetsseparasjon (Foto: Marte Haave- NORCE)

For å isolere mikroplast i jord og sand-prøvene fra kunstgressbaner brukte vi tetthetsseparasjon i Zinkklorid ( $\text{ZnCl}_2$ ) i Mikroplast Sediment Separator - MPSS ([www.hydrobios.de](http://www.hydrobios.de)). Før separasjon til MPSS ble det tatt ut en prøve til tørrstoffanalyse, for alle stasjoner unntatt ved stasjon Stemmen 6. Her ble tørrstoffet estimert til å være det samme som ved Stasjon 7, og var tørt ved innveiling. Småstein (2-3 cm) store kvister og hele løv ble fjernet fra prøvematerialet ved enkelte stasjoner (Fig 2.1). Separasjon av mikroplast ved bruk av MPSS er tidligere publisert og vist å være svært effektivt på små og store partikler (Imhof et al., 2012). Sinkklorid er en tung væske med egenvekt på ca. 1,7 kg/L. Væskens tetthet gjør at plast og gummipartikler vil flyte opp, mens sand og stein vil synke (Fig 2.1). Det isolerte materialet i toppkammeret etter separasjon av fra prøven ble fysisk separert i fraksjoner over og under 500  $\mu\text{m}$  med geologisk sikt og renset for organisk innhold ved bruk av 5-7% Sodiumdodecylsulfat (SDS), 30% Hydrogenperoksid ( $\text{H}_2\text{O}_2$ ) og enzymet Cellulase (i buffer Ph=5.0) for nedbrytning av plantemateriale.

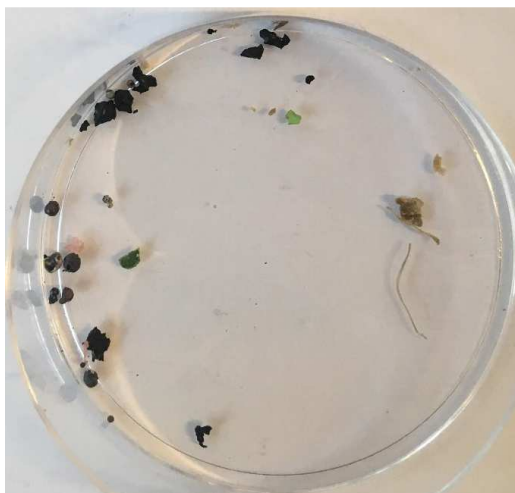
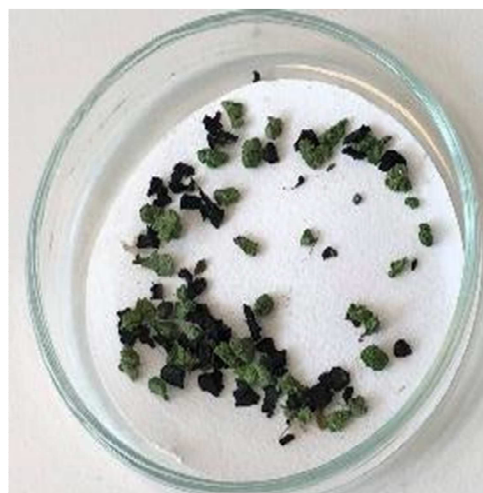
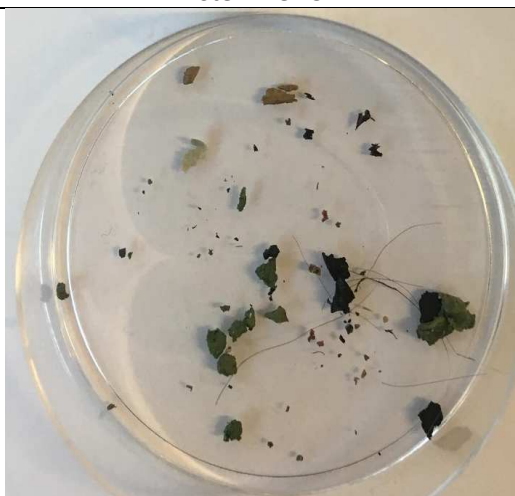
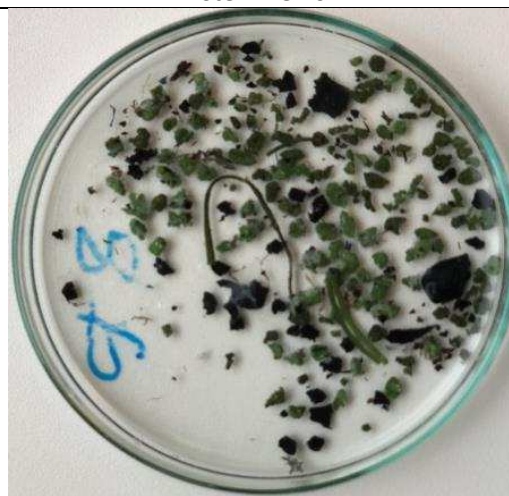
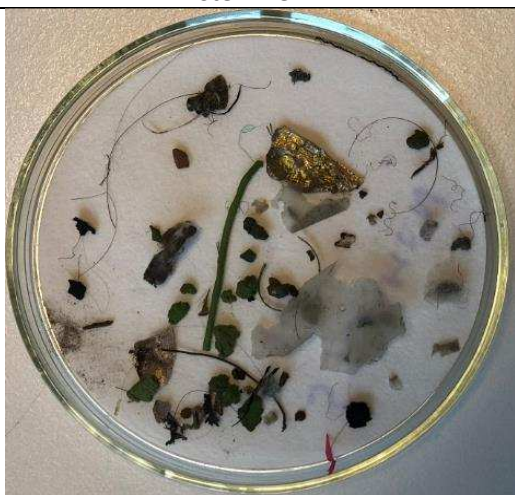
Figur 3.1. Utvalgte partikler over 500  $\mu\text{m}$  fra Stemmen 5, 6, 7, 8 og 10. Organisk materiale, kvist, løv og asfaltbiter ble manuelt separert fra granulatpartikler og antatt syntetisk materiale under lupe. De antatt syntetiske partiklene ble videre undersøkt med ATR-FTIR for identifisering av polymertype. (Foto: NORCE)
