Rapport: Bugården Ishall «Energieffektive nybygg»

Bakgrunn og prosjektbeskrivelse

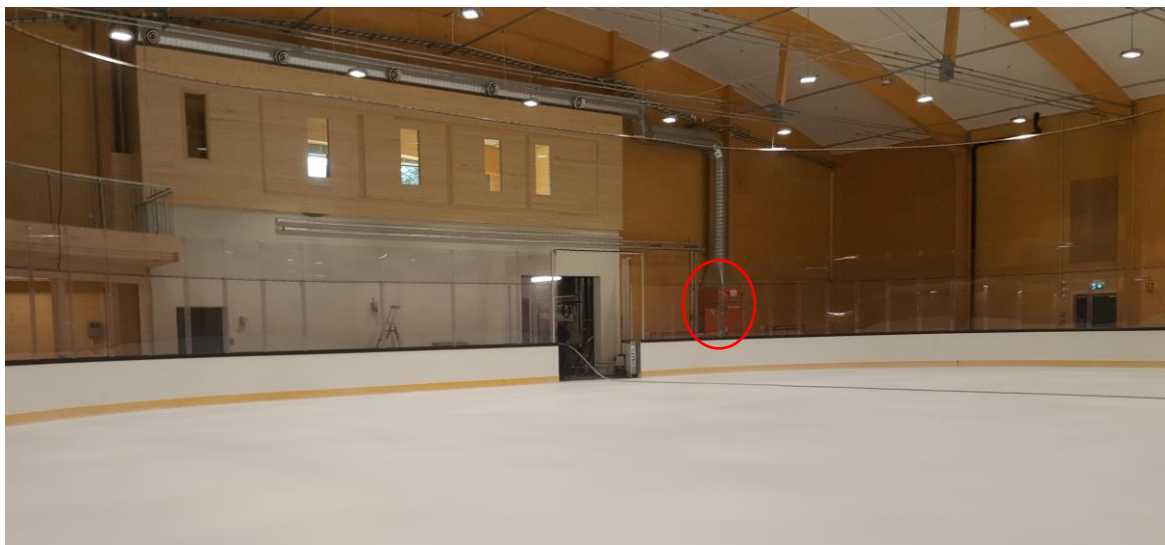
Plasseringen til den ene avfukteren er vist i bildet under, markert med rød ring. Den andre er plassert diagonalt over på motsatt side av banen.

Figur 1: Plassering av avfukter

Under er to detaljbilder av avfukteren i Figur 1 og kanalføringen for avfuktet luft fra avfukteren på motsatt side fra bildet over.

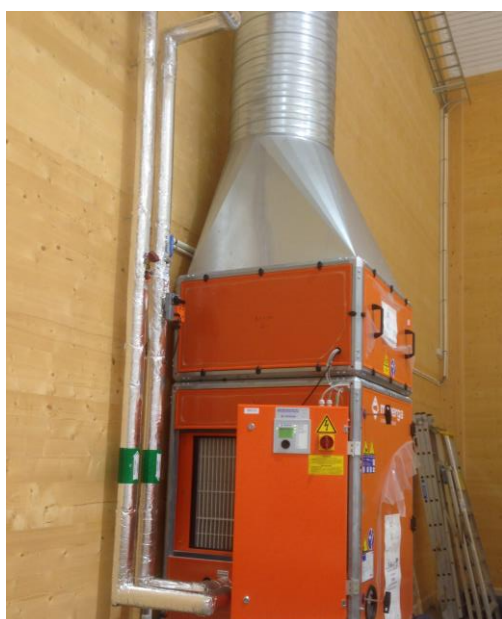
Figur 2: Avfukter levert av Menerga AS

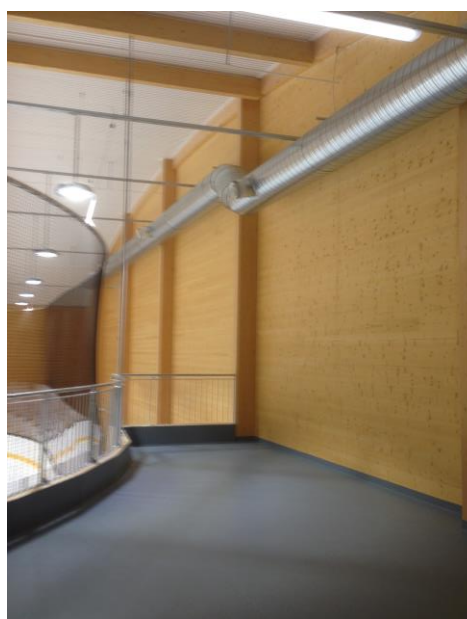
Figur 3: Tilførsel av avfuktet luft. Kanalføringen er fra motsatt side avbildet i Figur 1.

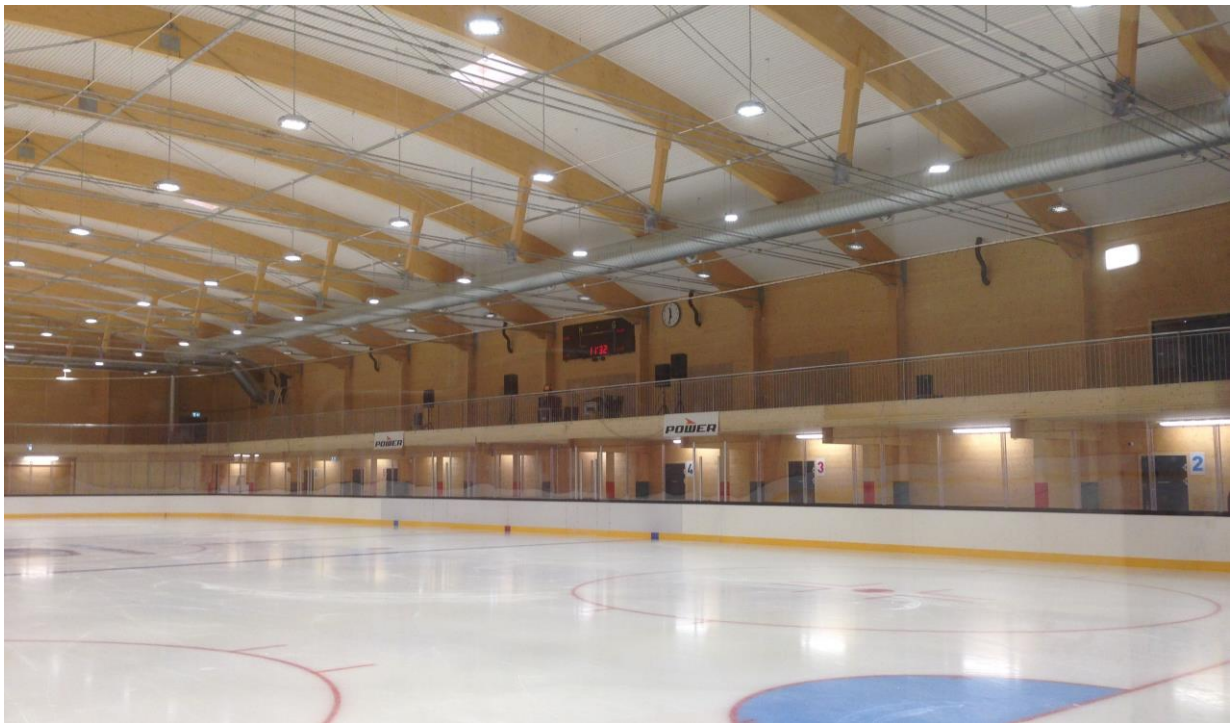
Tilførsel av friskluft skjer på langsiden som vist i Figur 4.

Figur 4: Mot langsiden med mesanin, tilførsel av friskluft på denne siden

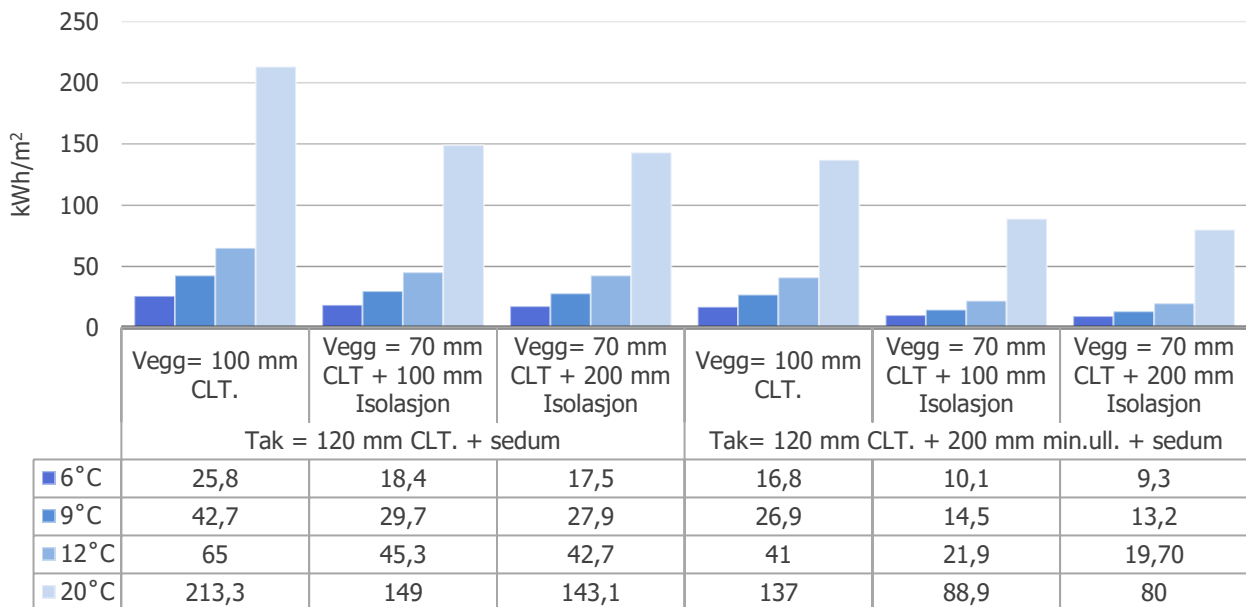
Det ble gjennomført flere beregninger mtp. fuktkontroll og oppvarmingsbehov. Med ishallsens særegenhet med klima rundt 12 °C og mål om helårsdrift ble det reist spørsmål om dampsperrer var hensiktsmessig og hvor dampsperrer eventuelt skulle plasseres. Forskjellige konstruksjoner og oppvarmingsbehovet de krever vises i Figur 5:

Figur 5: Oppvarmingsbehov ved ulike konstruksjoner

Valgt konstruksjon ble for vegg fra innervegg til yttervegg:

- 80 mm CLT (massivtre)
- Dampsperre PE-folie
- 100 mm isolasjon

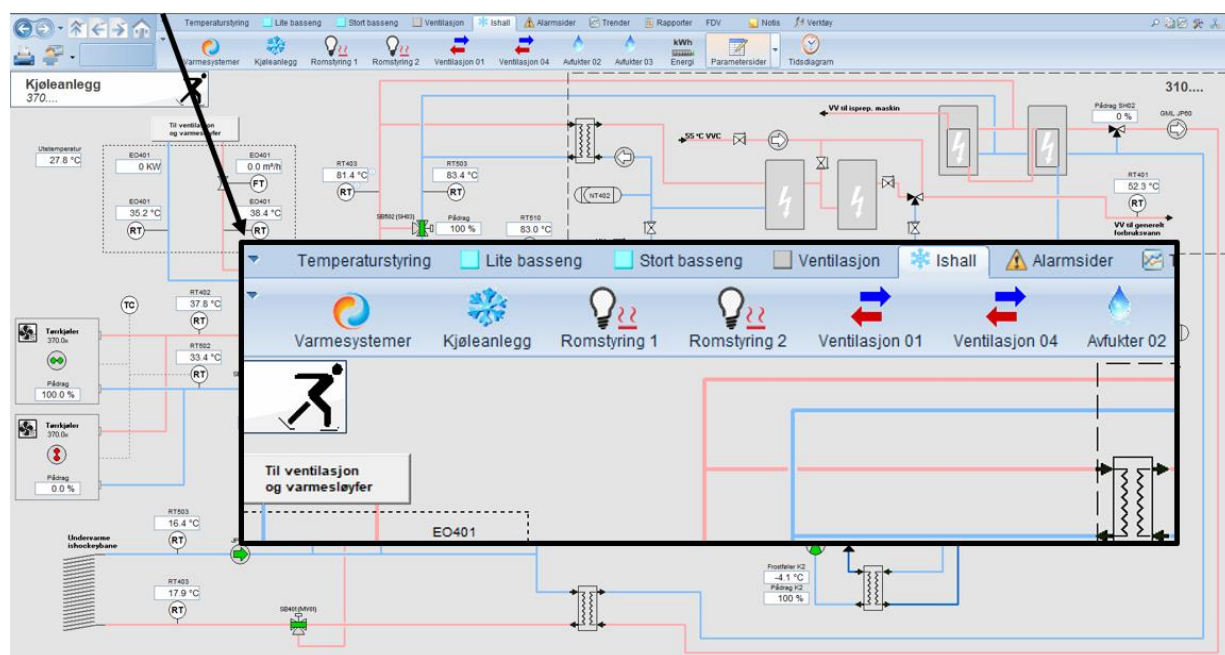
Under kan det sees hvordan en enkelt kan veksle mellom driftssituasjonen i ishallen og svømmehallen ved å velge fanene «Lite basseng», «Stort basseng» og «Ishall». Deretter kan man se nærmere på undersystemer, som for eksempel ventilasjonsaggregatene og kjøleanlegget.

Figur 6: Skjerm bilde som viser koblingen mellom svømmehall og ishall
